## **Prüfbericht Nr. PB 3.2/16-001-1 Ä** **Ersatz für PB 3.2/16-001-1 vom 19. Januar 2017**

vom 21. März 2017

Gegenstand:	Feuerwiderstandsprüfung einer tragenden, raumabschließenden und wärmedämmenden Wandkonstruktion in Holzständerbauweise mit einer beidseitigen, unsymmetrischen Bekleidung/Beklankung und einer Gefachdämmung auf Brandverhalten nach DIN EN 1365-1:2013-08 in Verbindung mit DIN EN 1363-1:2012-10 zur Ermittlung der Feuerwiderstandsdauer bei einseitiger Brandbeanspruchung von der Außenwandseite.
Auftraggeber:	Holzbau Deutschland- Institut e.V. Kronenstraße 55-58 10117 Berlin
Auftragsdatum:	21. Januar 2016
Probeneingang:	KW 7, 2016
Aufbaudatum:	KW 7, 2016
Probennahme:	Angaben über eine amtliche Entnahme liegen der Prüfstelle nicht vor.
Prüfdatum:	23. Februar 2016
Bearbeiter:	J. Peitzmeier, M.Sc.

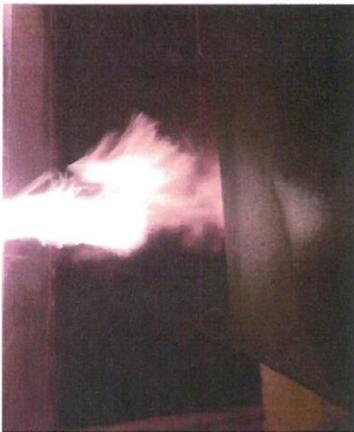
Bild A6.3 Prüfminute 8: Schwarzfärbung der Oberfläche der Holzfaserdämmplatten.

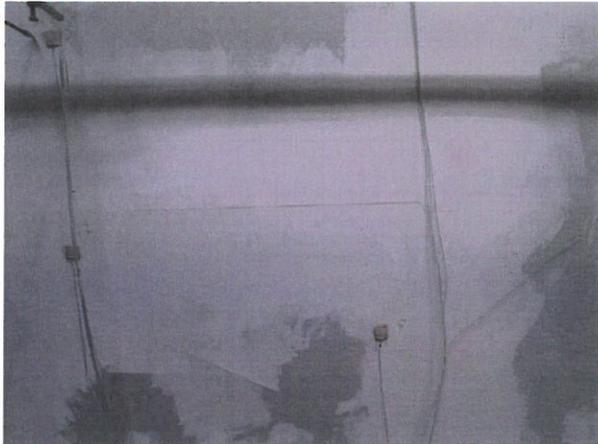
Bild A6.7 Prüfminute 64: Riss in vertikaler Fuge der Feuerschutzplatten, feuerabgewandte Seite.

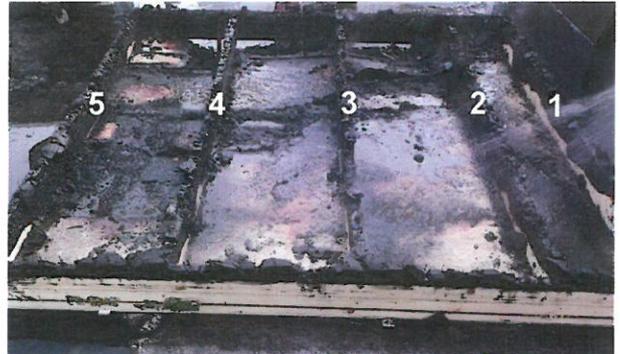
Bild A6.8 Konstruktion nach dem Ausbau und Entfernung der restlichen Dämmung, Blick vom Rähm aus.

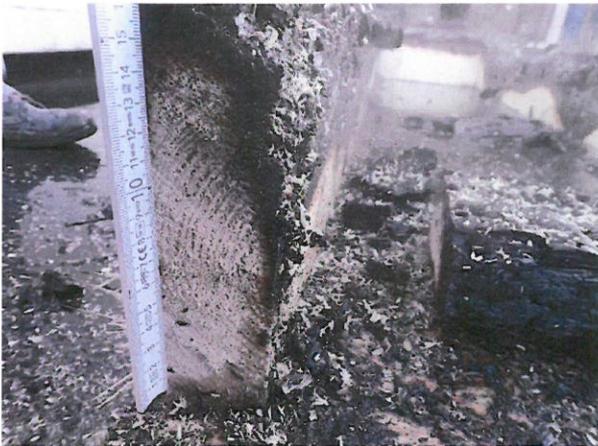
Bild A6.9 Restquerschnitt Ständer 1.

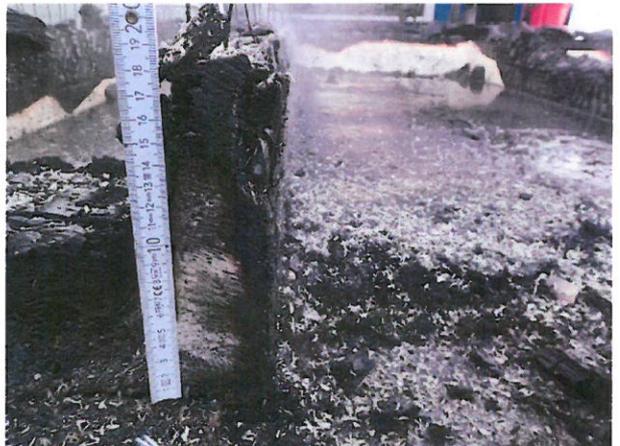
Bild 6.10 Restquerschnitt Ständer 2.

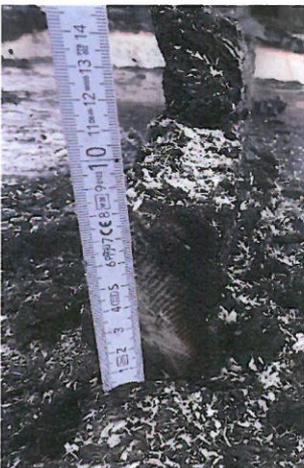
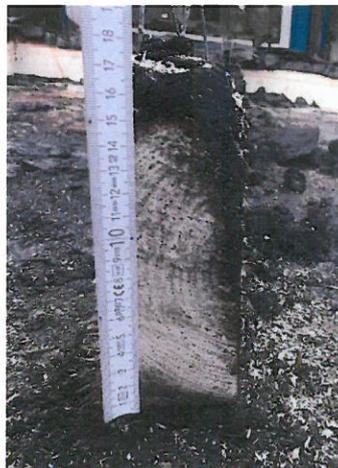
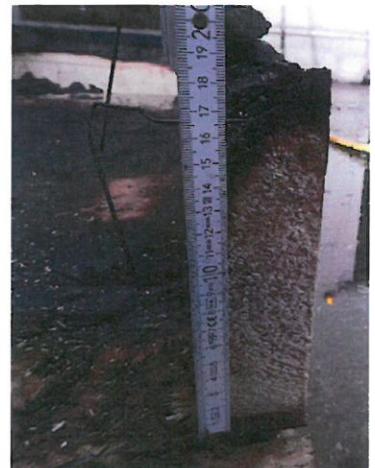
Bild A6.11 Restquerschnitt Ständer 3. Bild A6.12 Restquerschnitt Ständer 4. Bild A6.13 Restquerschnitt Ständer 5.
