Prüfbericht Nr. PB 3.2/16-001-2 Ä **Ersatz für BP 3.2/16-001-2 vom 19. Januar 2017**

vom 21. März 2017

Gegenstand:	Feuerwiderstandsprüfung einer tragenden, raumabschließenden und wärmedämmende Wandkonstruktion in Holzständerbauweise mit einer beidseitigen, unsymmetrischen Bekleidung/Beplankung und einer Gefachdämmung auf Brandverhalten nach DIN EN 1365-1:2013-08 in Verbindung mit DIN EN 1363-1:2012-10 zur Ermittlung der Feuerwiderstandsdauer bei einseitiger Brandbeanspruchung von der Innenwandseite.
Auftraggeber:	Holzbau Deutschland- Institut e.V. Kronenstraße 55-58 10117 Berlin
Auftragsdatum:	21. Januar 2016
Probeneingang:	KW 7, 2016
Aufbaudatum:	KW 7, 2016
Probennahme:	Angaben über eine amtliche Entnahme liegen der Prüfstelle nicht vor.
Prüfdatum:	24. Februar 2016
Bearbeiter:	J. Peitzmeier, M.Sc.

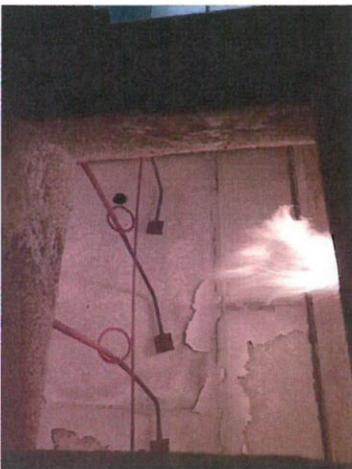
Bild A6.3 Prüfminute 15: Verspachtelung der Feuerschutzplatten teilweise abgefallen.

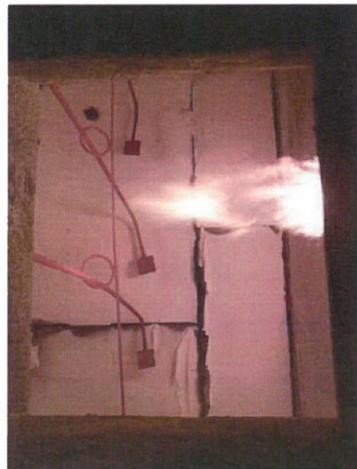
Bild A6.4 Prüfminute 23: Fugen der Feuerschutzplatten ca. 3 mm geöffnet, schwarzer Fugengrund.

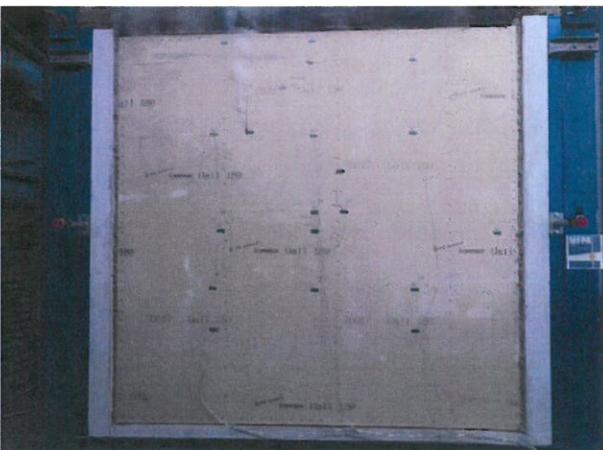
Bild A6.5 Prüfminute 65: Rauchaustritt aus den Fugen der Holzfaserdämmplatten.

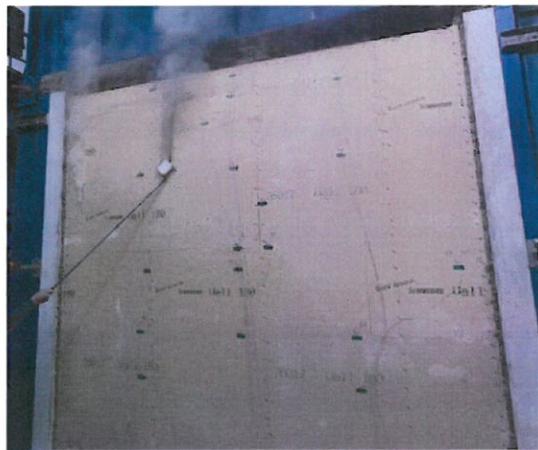
43:00	Erste Knackgeräusche wahrnehmbar.	FA
66:0	Raumabschlussversagen durch Wattebauschtest.	FA
66:30	Tragversagen, Abbruch der Feuerwiderstandsprüfung.	-

Bild A6.6 Prüfminute 66: Raumabschlussstest mit Wattebausch: Nicht bestanden.

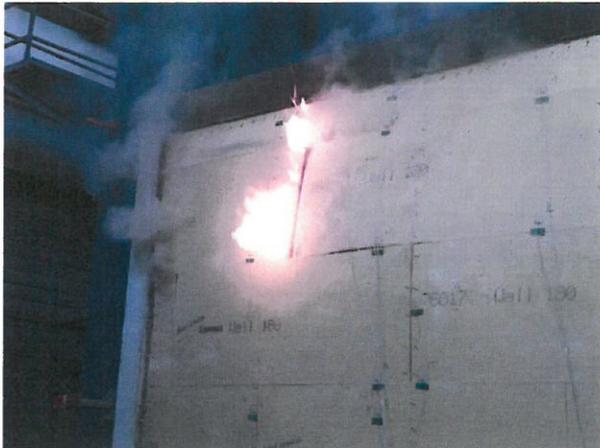
Bild A6.7 Prüfminute 67: Anhaltende Flammenbildung.

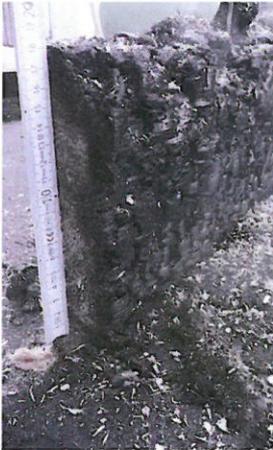
Bild A6.9 Restquerschnitt Ständer 1.

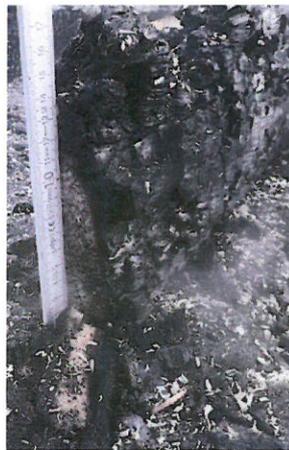
Bild 6.10 Restquerschnitt Ständer 2.

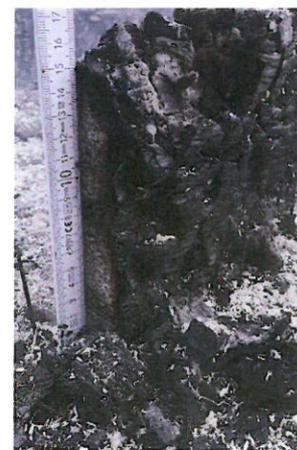
Bild 6.10 Restquerschnitt Ständer 3.

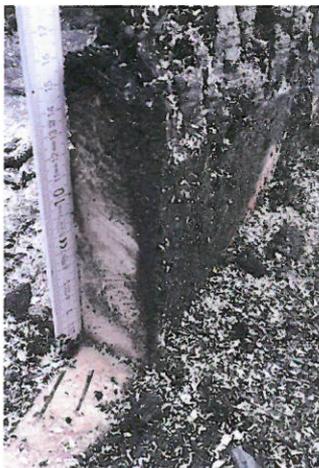
Bild A6.11 Restquerschnitt Ständer 4.

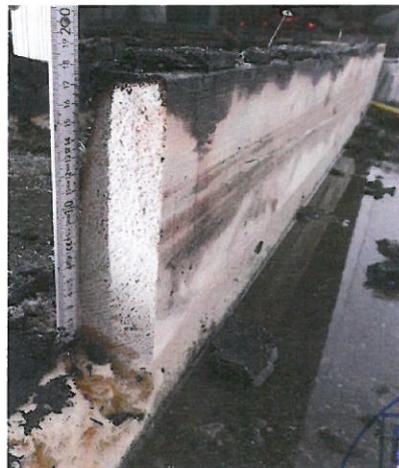
Bild A6.12 Restquerschnitt Ständer 5.
