# MFPA Leipzig GmbH

## Prüfbericht Nr. PB 3.2/16-001-4 Ä Ersatz für . PB 3.2/16-001-4 vom 19. Januar 2017

**Gegenstand:** Feuerwiderstandsprüfung einer tragenden, raumabschließenden und wärmedämmenden Innenwandkonstruktion in Holzständerbauweise mit einer beidseitigen, symmetrischen Bekleidung/Beplankung und einer Gefachdämmung auf Brandverhalten nach DIN EN 1365-1:2013-08 in Verbindung mit DIN EN 1363-1:2012-10 zur Ermittlung der Feuerwiderstandsdauer bei einseitiger Brandbeanspruchung.

**Auftraggeber:** DEUTSCHE ROCKWOOL Mineralwoll GmbH & Co. OHG  
Rockwool Str. 37-41,  
45966 Gladbeck

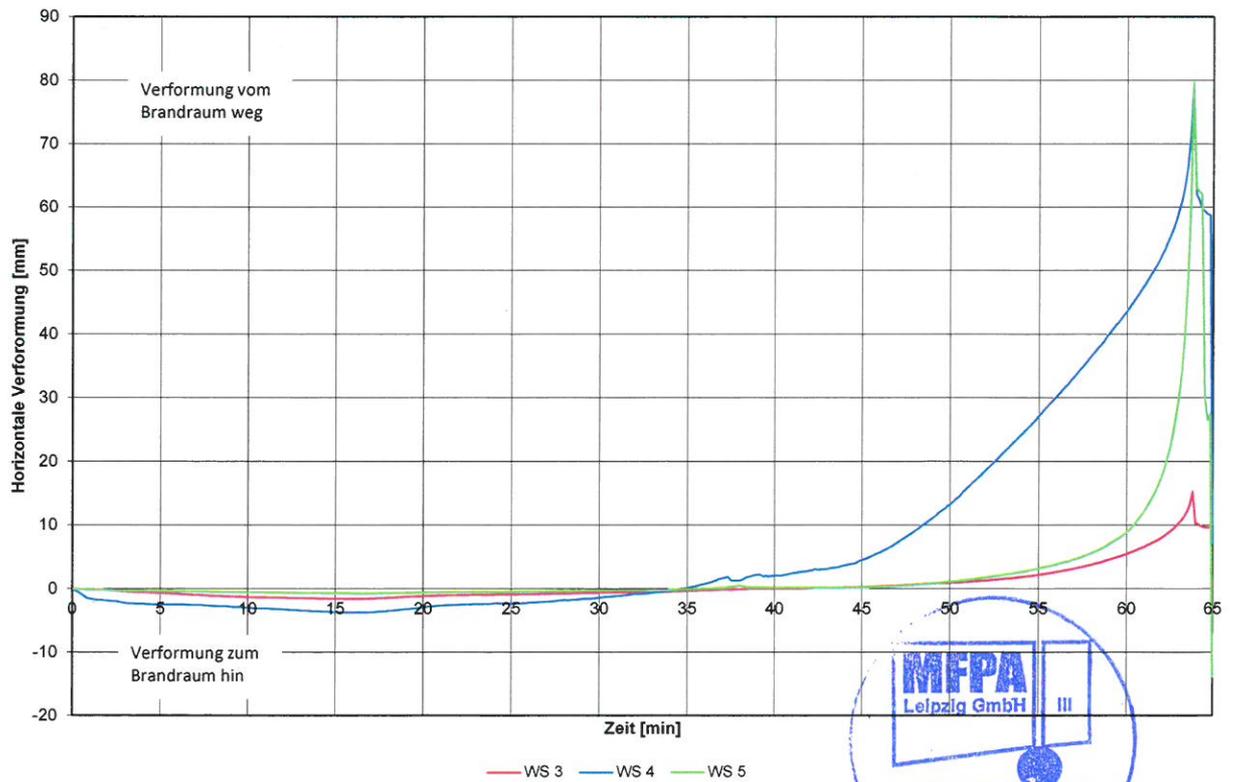
Diagramm A3.6 Horizontale Verformung der Wandkonstruktion gemessen auf halber Wandhöhe

- an Messstelle OF:	17	17	17		
9	Abschnitt 5.6	<b>Sonstige Angaben</b>	Umgebungstemperatur bei Beginn der Prüfung im Labor:	15°C			Angaben, z.B. über Baustoffe, Flächengewichte, Rohdichten und Feuchtigkeitsgehalt, siehe Tabelle 2	
10			Die Umgebungstemperatur stieg/ sank während der Prüfung um max.:	+ 2 K				
11			Abschnitt 5.2.2.1	Druck im Brandraum	gem. DIN EN 1363-1:2012-10			
12			Abschnitt 5.4	vorhandene Belastung:	20 kN/m (60 kN Gesamtlast)			
13			Abschnitt 10.4	Beibehaltung der Tragfähigkeit:	bis zur 63. Prüfminute			
14				Rauchentwicklung:	gering <sup>1)</sup>			
15			Abschnitt 10.4.4.2	horizontale Verformung	WS 5

- Größe	80 mm						
		- Zeitpunkt	63 min.

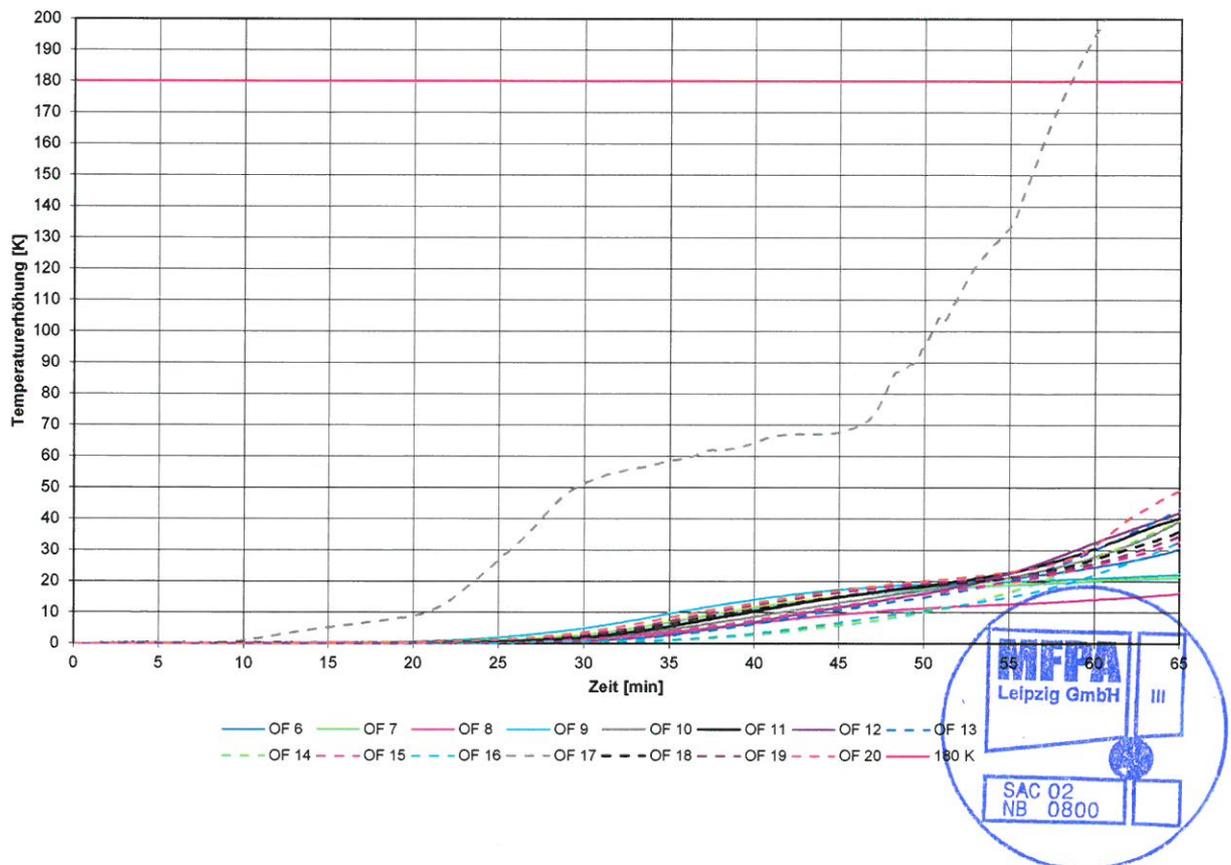
Diagramm A4.2 Temperaturentwicklung auf der Oberfläche der Wandkonstruktion zur Bestimmung des Maximalwertes

6	Abschnitt 11.3	<b>Wärmedämmung (I)</b>  d.h. Temperaturerhöhung auf der dem Feuer abgekehrten Seite über die Anfangstemperatur: max. zul. Mittelwert $\Delta T = 140 \text{ K}$ max. zul. Einzelwert $\Delta T = 180 \text{ K}$	Prüfdauer in min:	30	60	63	erfüllt	
7			max. festgestellte Temperaturerhöhung: <b>Mittelwert</b> in K:	3	33	41		
8			max. festgestellte Temperaturerhöhung: <b>- Einzelwert</b> in K:	51	195	232

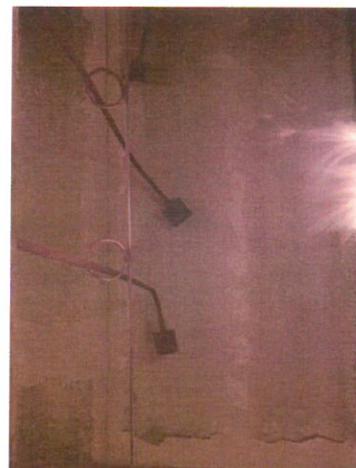
13:00	Oberfläche der Feuerschutzplatten ist wieder aufgeheilt, alle Platten weisen Vertikalrisse auf, Verspachtelung der Fugen gerissen.	F
23:00	Vertikalrisse in Feuerschutzplatten mit dunklem Rissgrund.	F

Bild A6.4 Prüfminute 13: Oberfläche der Feuerschutzplatten ist wieder aufgehell.

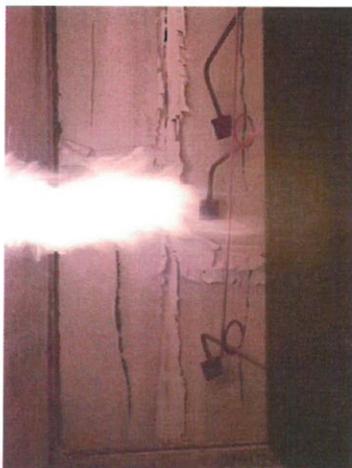
30:00	Dunkler Rissgrund in Feuerschutzplatten ca. 50 mm breit.	F
33:00	Keine Sicht mehr im Brandraum.	F
41:00	Erste Kackgeräusche wahrnehmbar, anhaltend.	FA

Bild A6.5 Prüfminute 28: Vertikalrisse in Feuerschutzplatten mit schwarzem Grund.

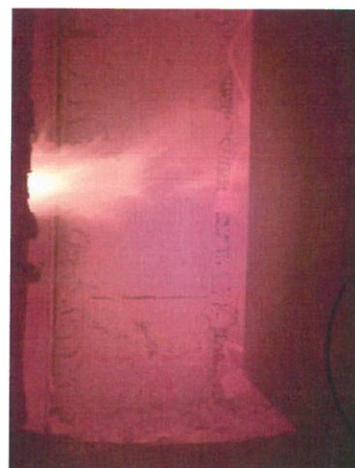
45:00	Eingeschränkte Sicht im Brandraum, erste Teile der Feuerschutzplatten sind abgefallen.	F
53:00	Feuerschutzplatten und OSB/4- Platten sind größtenteils abgefallen.	F

56:00	Vertikalfugen der Steinwolldämmung teilweise ca. 5 mm weit geöffnet.	F
62:00	Schwarzfärbung an der Feuerschutzdose.	FA
63:00	Tragversagen, Abbruch der Feuerwiderstandsprüfung.	-

Bild A6.6 Prüfminute 64: Beide Bekleidungslagen abgefallen, Steinwolldämmung an Vertikalstößen ca. 5 mm weit geöffnet.

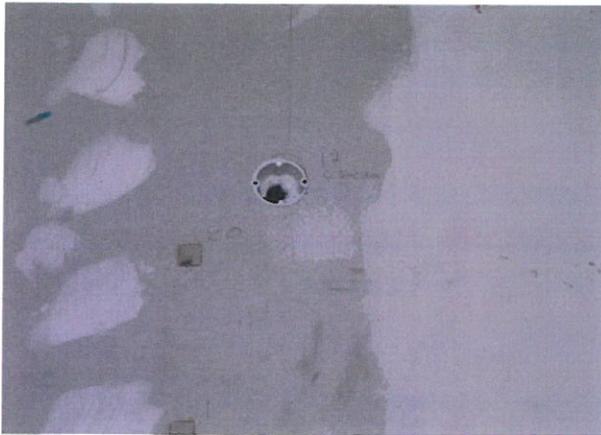
Bild A6.7 Schwarzfärbung der Elektro- Installationsdose.

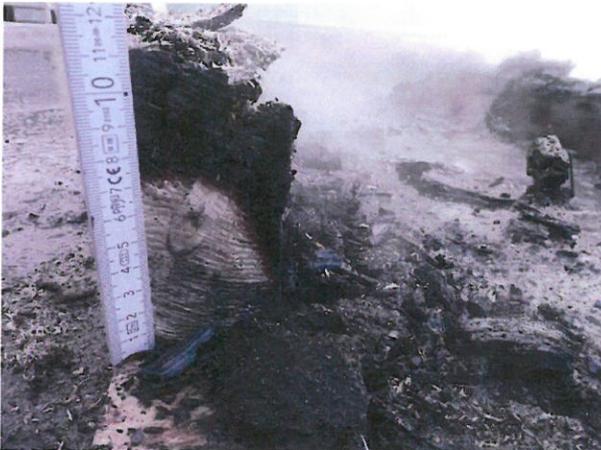
Bild A6.9 Restquerschnitt Ständer 1.

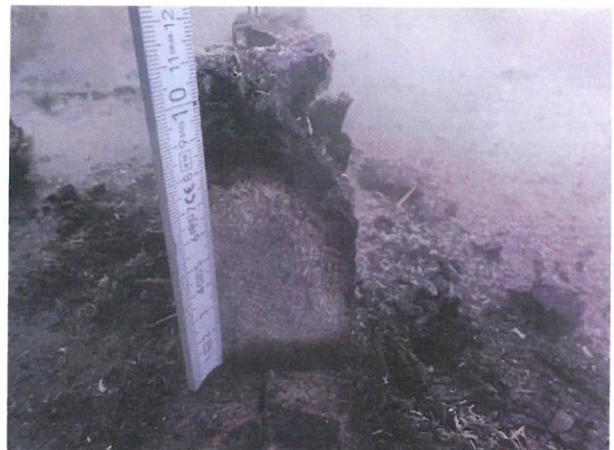
Bild A6.10 Restquerschnitt Ständer 2.

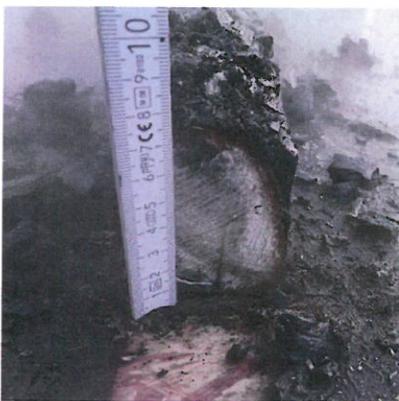
Bild A6.11 Restquerschnitt Ständer 3.

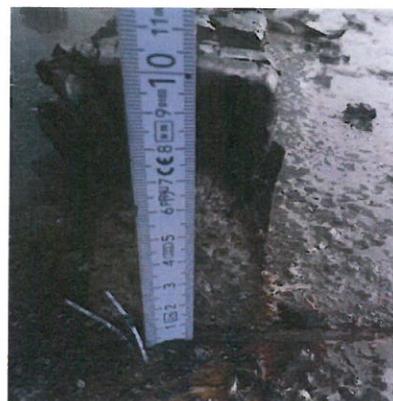
Bild A6.12 Restquerschnitt Ständer 4.

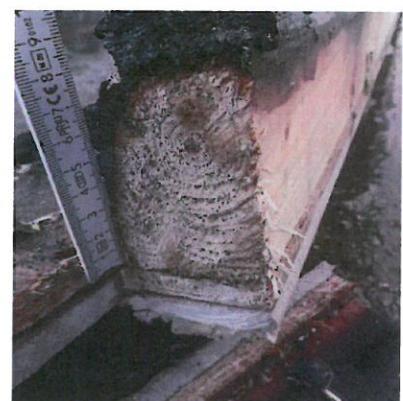
Bild A6.13 Restquerschnitt Ständer 5.
