## Prüfbericht Nr. PB 3.2/16-001-7 Ä Ersatz für PB 3.2/16-001-7 vom 7. Februar 2017

vom 21. März 2017

Gegenstand:	Feuerwiderstandsprüfung einer tragenden, raumabschließenden und wärmedämmenden Innenwandkonstruktion in Holzständerbauweise mit einer beidseitigen, symmetrischen Bekleidung/Beklankung und einer Gefachdämmung auf Brandverhalten nach DIN EN 1365-1:2013-08 in Verbindung mit DIN EN 1363-1:2012-10 zur Ermittlung der Feuerwiderstandsdauer bei einseitiger Brandbeanspruchung.
Auftraggeber:	Holzbau Deutschland- Institut e.V. Kronenstraße 55-58 10117 Berlin
Auftragsdatum:	21. Januar 2016
Probeneingang:	KW 27, 2016
Aufbaudatum:	KW 27, 2016
Probennahme:	Angaben über eine amtliche Entnahme liegen der Prüfstelle nicht vor.
Prüfdatum:	27. Oktober 2016
Bearbeiter:	J. Peitzmeier, M.Sc.

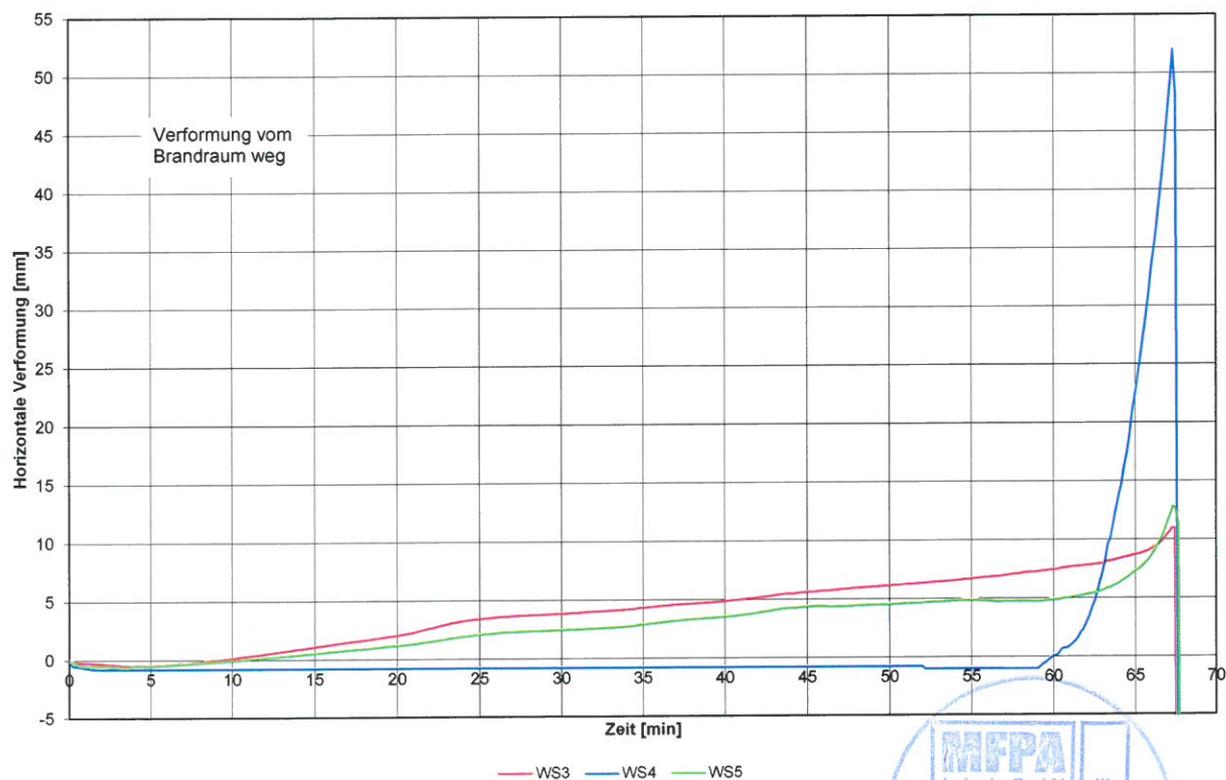
Diagramm A3.6 Horizontale Verformung der Wandkonstruktion gemessen auf halber Wandhöhe

- an Messstelle OF:	6	18	18		
9	Abschnitt 5.6	<b>Sonstige Angaben</b>	Umgebungstemperatur bei Beginn der Prüfung im Labor:	17°C			Angaben, z.B. über Baustoffe, Flächen- gewichte, Rohdichten und Feuchtigkeitsgehalt, siehe Tabelle 2	
10			Die Umgebungstemperatur stieg/ sank während der Prüfung um max.:	± 1 K				
11			Abschnitt 5.2.2.1	Druck im Brandraum	gem. DIN EN 1363-1:2012-10			
12			Abschnitt 5.4	vorhandene Belastung:	20 kN/m (60 kN Gesamtlast)			
13			Abschnitt 10.4	Beibehaltung der Tragfähigkeit:	bis zur 67. Prüfminute			
14				Rauchentwicklung:	gering <sup>1)</sup>			
15			Abschnitt 10.4.4.2	horizontale Verformung	WS 4

- Größe	52 mm						
	- Zeitpunkt	67 min.

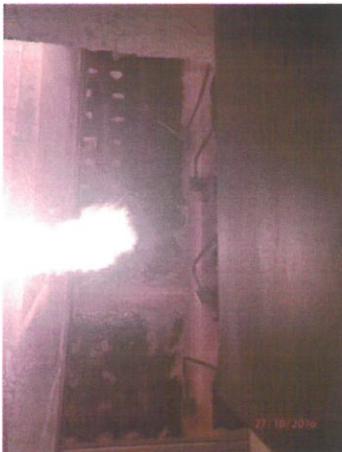
Bild A6.3 Prüfminute 3: Dunkelfärbung der Oberfläche der Feuerschutzplatten.

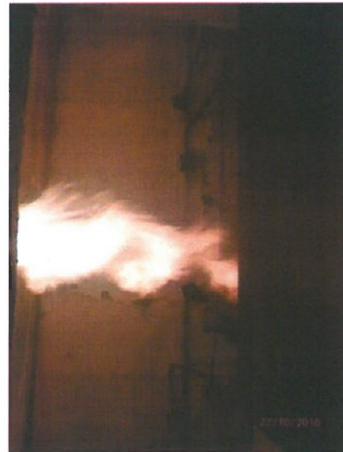
Bild A6.4 Prüfminute 10: Oberfläche der Feuerschutzplatten ist wieder aufgehell, erster Vertikalriss.

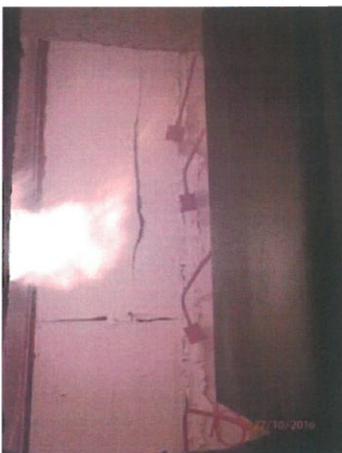
Bild A6.5 Prüfminute 30: Vertikalrisse in Feuerschutzplatten mit schwarzem Grund.

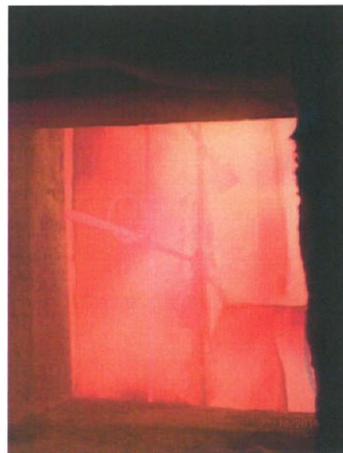
Bild A6.6 Prüfminute 35: Plattengerissen, schwarzer Riss- und Fugengrund, eingeschränkte Sicht im Brandraum.

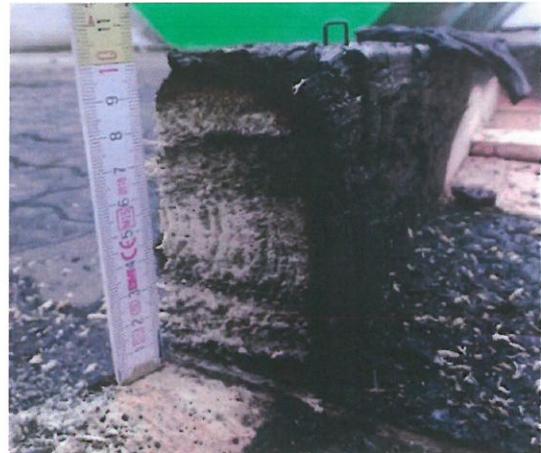
Bild A6.8 Restquerschnitt Ständer 1.

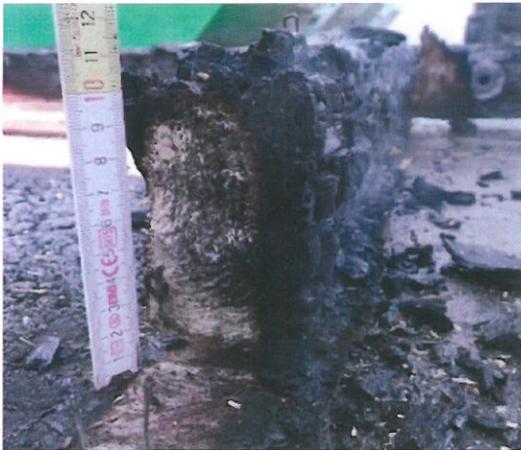
Bild A6.9 Restquerschnitt Ständer 2.

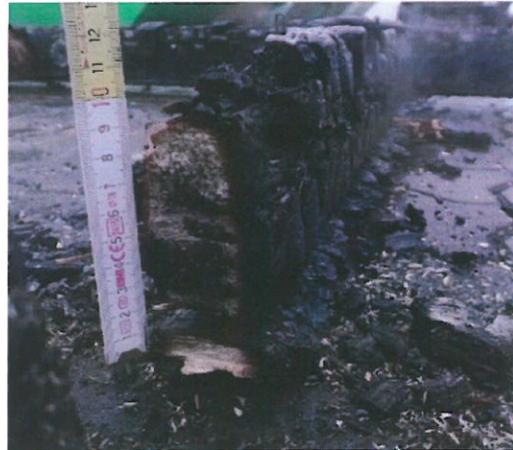
Bild A6.10 Restquerschnitt Ständer 3.

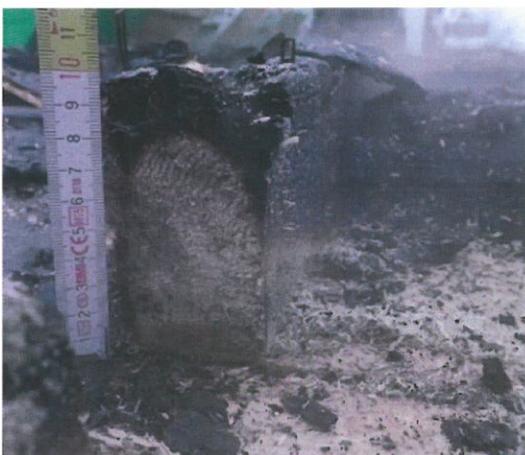
Bild A6.10 Restquerschnitt Ständer 4.

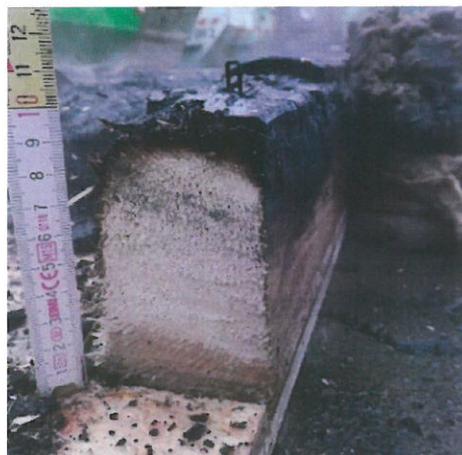
Bild A6.11 Restquerschnitt Ständer 5.
