## Prüfbericht Nr. PB 3.2/23-064-1

vom 6. September 2023

**Gegenstand:** Feuerwiderstandsprüfung an einer tragenden, raumabschlie-  
ßenden und wärmedämmenden Holzständer-Wandkonstruk-  
tion mit einer beidseitigen, symmetrischen Bekleidung/  
Beplankung nach DIN EN 1365-1:2013-08 bei einer einseitigen  
Brandbeanspruchung durch die Einheits-Temperaturzeit-  
kurve gemäß DIN EN 1363-1:2020-05 von der Wandseite A.

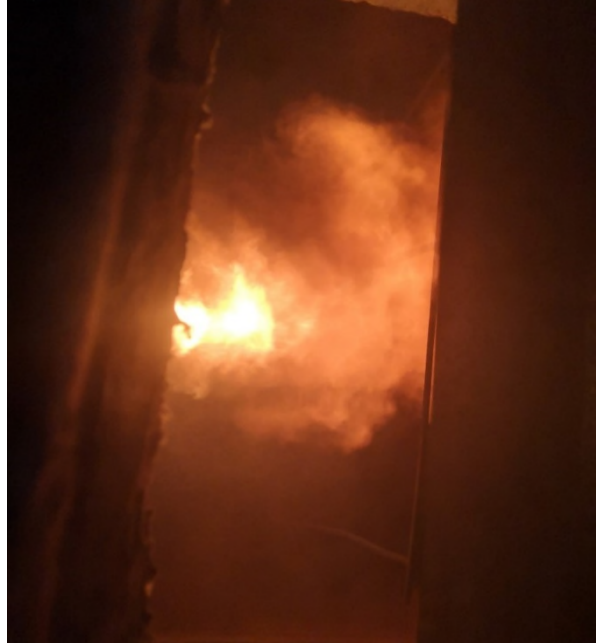
*Bild 6: Prüfminute 1 – Schwarzfärbung der Oberfläche der Beplankungs-/Bekleidungs-lage.*

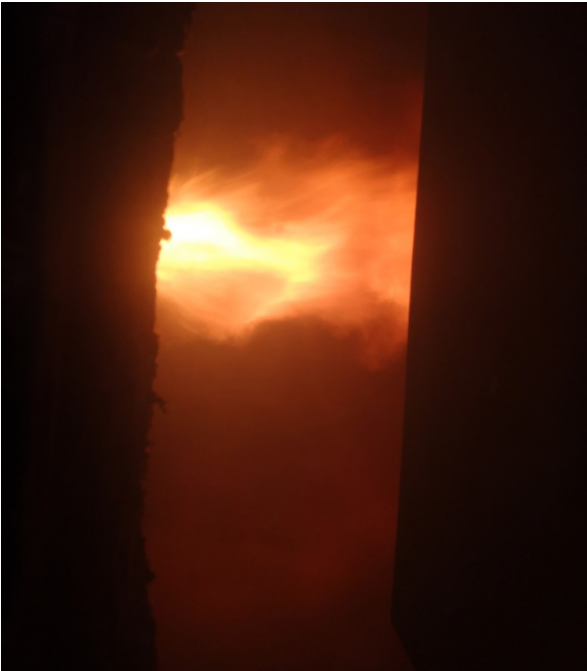
*Bild 7: Prüfminute 7 – Eigenbrand des Probekörpers. Sichtprüfung nur noch eingeschränkt möglich.*

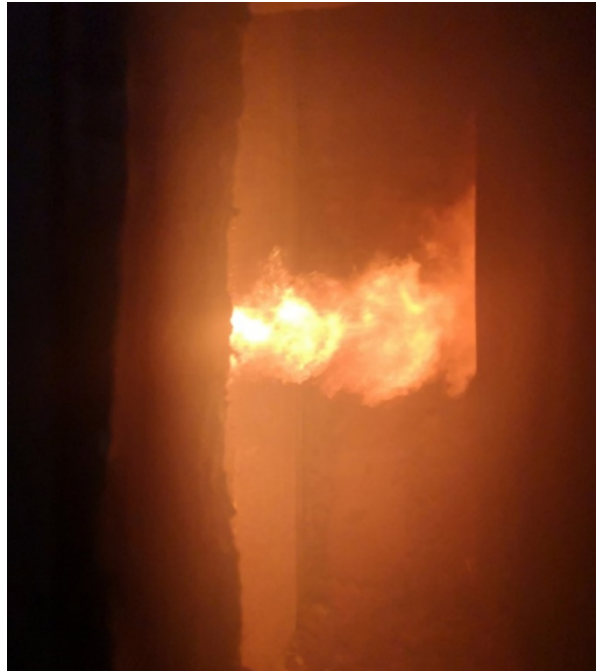
*Bild 8: Prüfminute 26 – Sichtprüfung wieder uneingeschränkt möglich. Beplankungs-/ Bekleidungs-lage vom Ständerwerk abgefallen. Gefachdämmstoff vollständig freigelegt.*

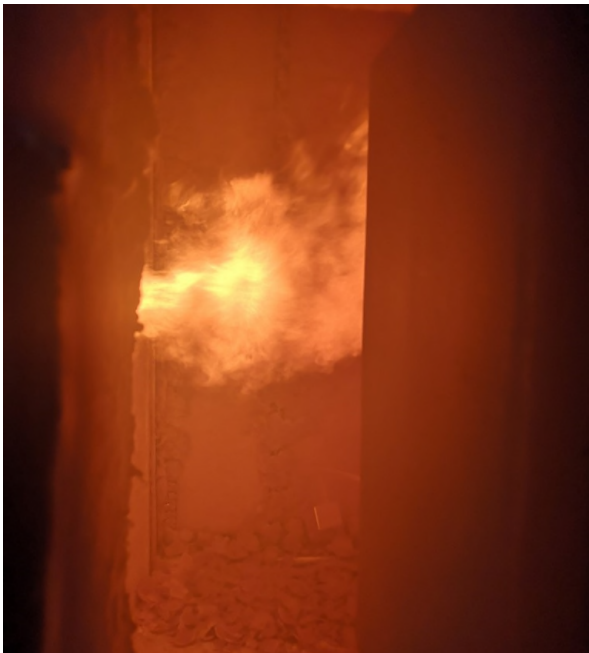
*Bild 9: Prüfminute 41 – Beplankungs-/ Bekleidungs-  
lage vom Ständerwerk abgefallen. Gefach-  
dämmstoff vollständig freigelegt.*

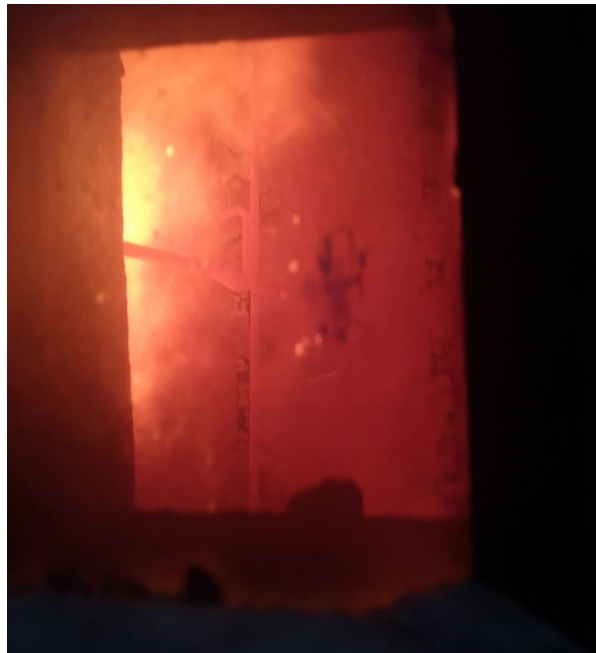
*Bild 10: Prüfminute 45 – Beplankungs-/ Bekleidungs-  
lage vollständig vom Ständerwerk abgefallen.  
Gefachdämmstoff vollständig freigelegt.*

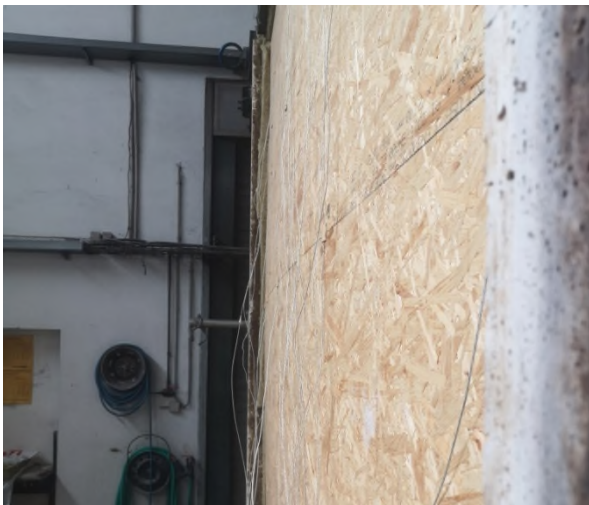
*Bild 9: Prüfminute 45 – Sichtbar konvexe Verformung  
des Probekörpers.*

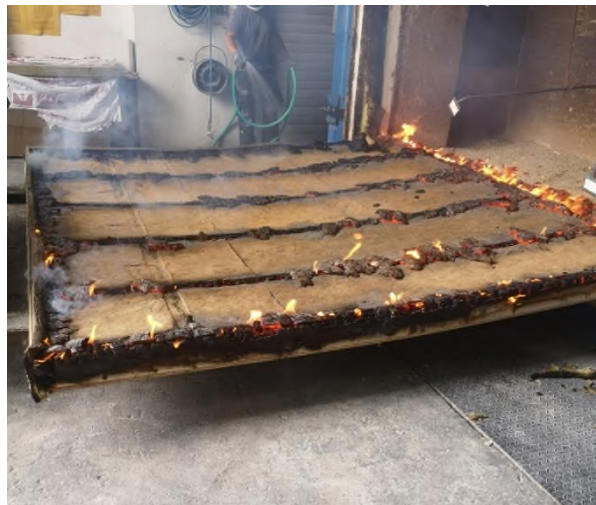
*Bild 10: Ende der Feuerwiderstandsprüfung nach Trag-  
fähigkeitsversagen.*

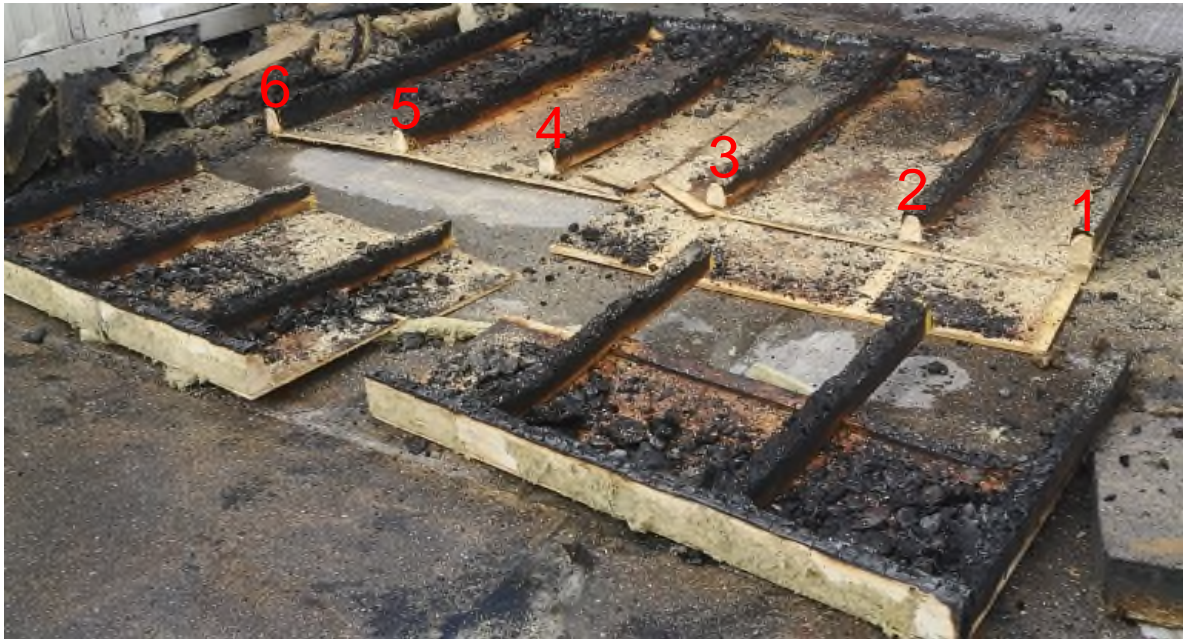
**Bild 11** Blick auf den abgelöschten Probekörper; Reste der Gefachdämmung entfernt; Ständer (fortlaufend nummeriert) zur Dokumentation ihrer Restquerschnitte ca. 1000 mm vom oberen Probekörpertrand aufgetrennt.

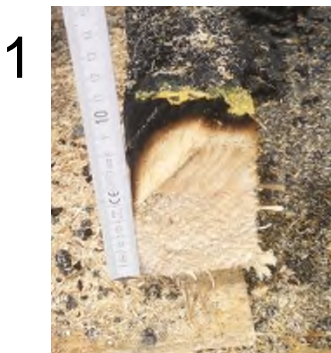
**Bild 12** Restquerschnitt am ersten Ständer (ca. 95 mm)

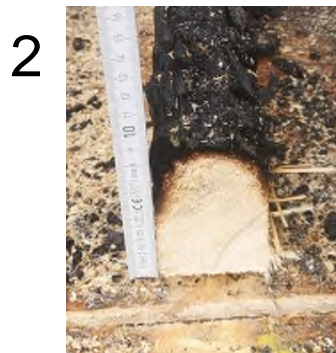
**Bild 13** Restquerschnitt am zweiten Ständer (ca. 85 mm)

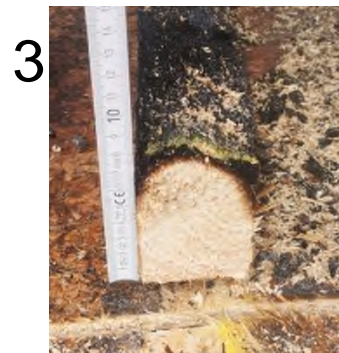
**Bild 14** Restquerschnitt am dritten Ständer (ca. 75 mm)

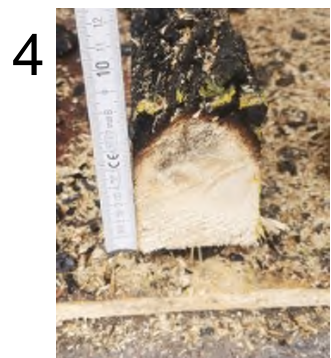
**Bild 15** Restquerschnitt am vierten Ständer (ca. 80 mm)

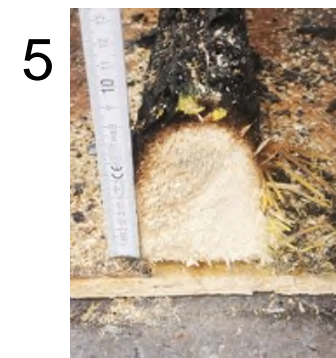
**Bild 16** Restquerschnitt am fünften Ständer (ca. 80 mm)

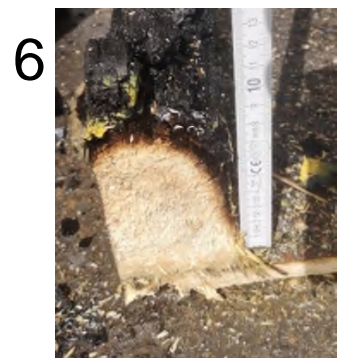
**Bild 17** Restquerschnitt am fünften Ständer (ca. 90 mm)
