MFPA Leipzig GmbH

Prüfbericht Nr. PB 3.2/16-001-3 Ä Ersatz für PB 3.2/16-001-3 vom 19. Januar 2017

vom 21. März 2017

Gegenstand:	Feuerwiderstandsprüfung einer tragenden, raumabschließenden und wärmedämmenden Innenwandkonstruktion in Holzständerbauweise mit einer beidseitigen, symmetrischen Bekleidung/Beplankung und einer Gefachdämmung auf Brandverhalten nach DIN EN 1365-1:2013-08 in Verbindung mit DIN EN 1363-1:2012-10 zur Ermittlung der Feuerwiderstandsdauer bei einseitiger Brandbeanspruchung.
Auftraggeber:	Holzbau Deutschland- Institut e.V. Kronenstraße 55-58 10117 Berlin
Auftragsdatum:	21. Januar 2016
Probeneingang:	KW 7, 2016
Aufbaudatum:	KW 7, 2016
Probennahme:	Angaben über eine amtliche Entnahme liegen der Prüfstelle nicht vor.
Prüfdatum:	19. Februar 2016
Bearbeiter:	J. Peitzmeier, M.Sc.

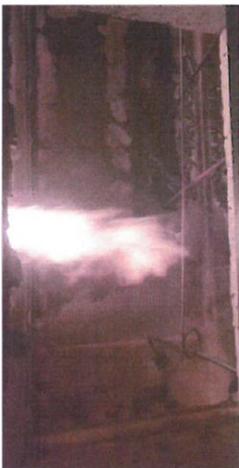
Bild A6.3 Prüfminute 5: Dunkelfärbung der Oberfläche der Feuerschutzplatten.

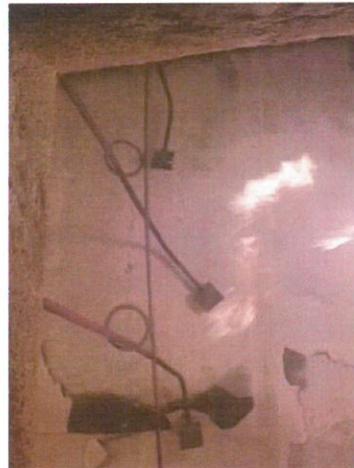
Bild A6.4 Prüfminute 11: Oberfläche der Feuerschutzplatten ist wieder aufgehell, Fugenspachtel ist teilweise herausgefallen.

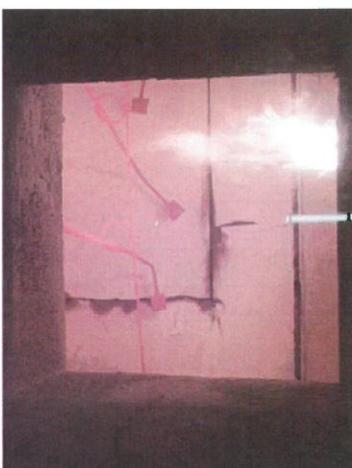
Bild A6.5 Prüfminute 32: Fugen der Feuerschutzplatten ca. 3 mm geöffnet, Schwarzer Fugengrund.

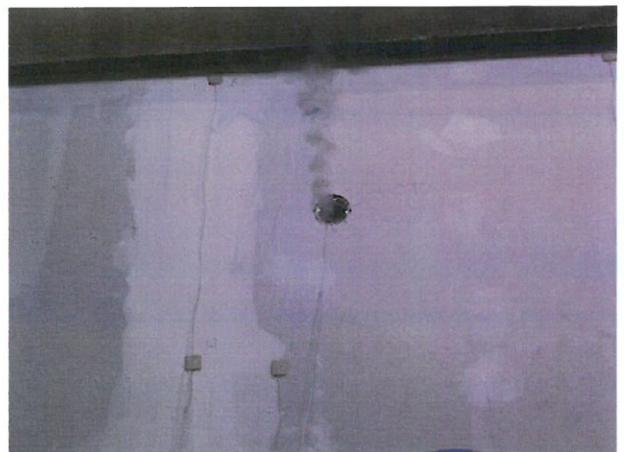
Bild A6.6 Prüfminute 57: Anhaltender Rauchaustritt aus der Installationsdose.

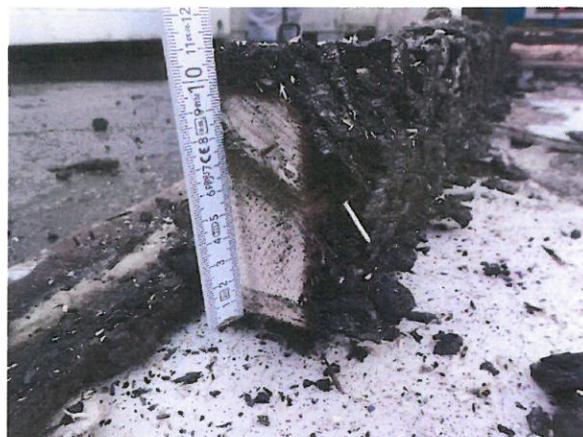
Bild A6.8 Restquerschnitt Ständer 1.

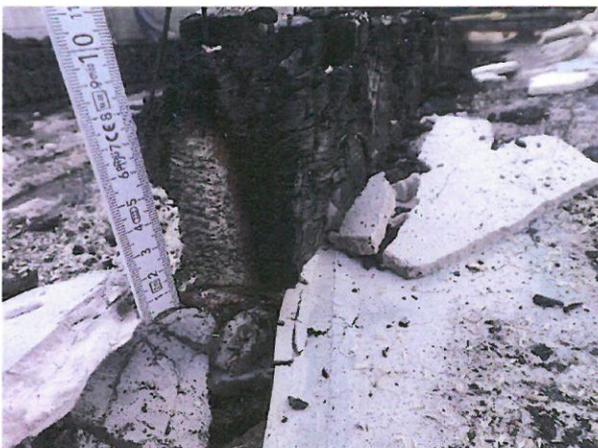
Bild A6.9 Restquerschnitt Ständer 2.

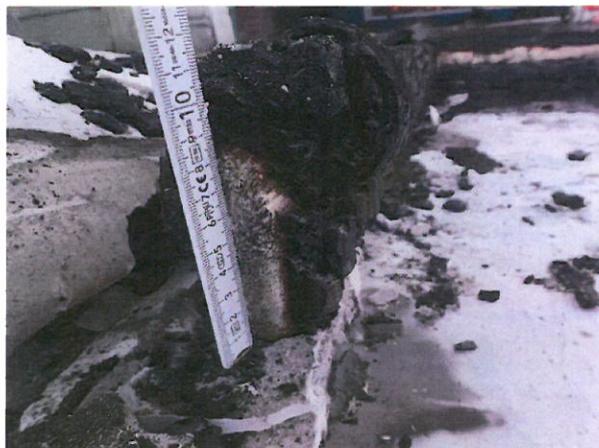
Bild A6.10 Restquerschnitt Ständer 3.

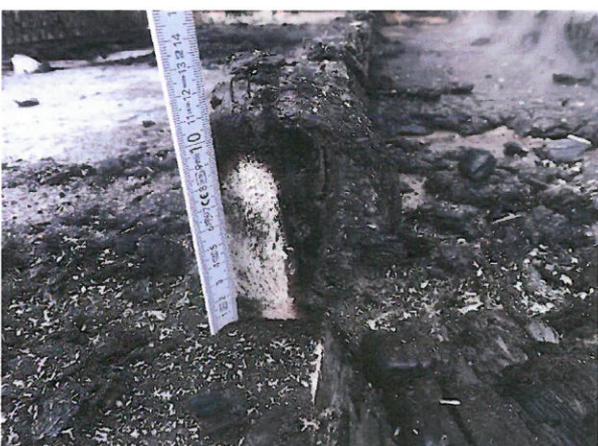
Bild A6.11 Restquerschnitt Ständer 4.

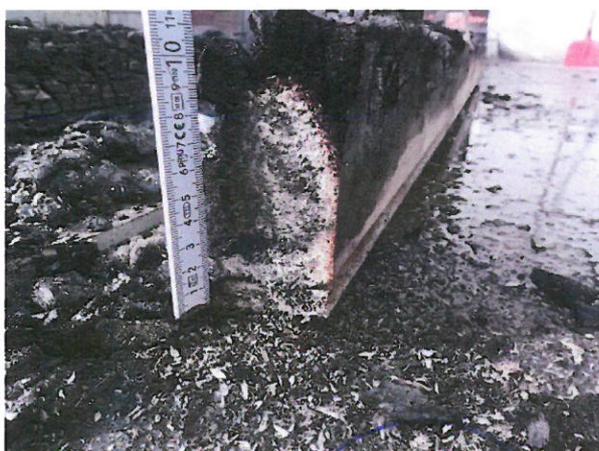
Bild A6.12 Restquerschnitt Ständer 5.
