Prüfbericht Nr. PB 3.2/16-001-8 Ä **Ersatz für PB 3.2/16-001-8 vom 7. Februar 2017**

vom 21. März 2017

Gegenstand:	Feuerwiderstandsprüfung einer tragenden, raumabschließenden und wärmedämmenden Innenwandkonstruktion in Holzständerbauweise mit einer beidseitigen, symmetrischen Bekleidung/Bepunktung und einer Gefachdämmung auf Brandverhalten nach DIN EN 1365-1:2013-08 in Verbindung mit DIN EN 1363-1:2012-10 zur Ermittlung der Feuerwiderstandsdauer bei einseitiger Brandbeanspruchung.
Auftraggeber:	Holzbau Deutschland- Institut e.V. Kronenstraße 55-58 10117 Berlin
Auftragsdatum:	21. Januar 2016
Probeneingang:	KW 27, 2016
Aufbaudatum:	KW 27, 2016
Probennahme:	Angaben über eine amtliche Entnahme liegen der Prüfstelle nicht vor.
Prüfdatum:	10. November 2016
Bearbeiter:	J. Peitzmeier, M.Sc.

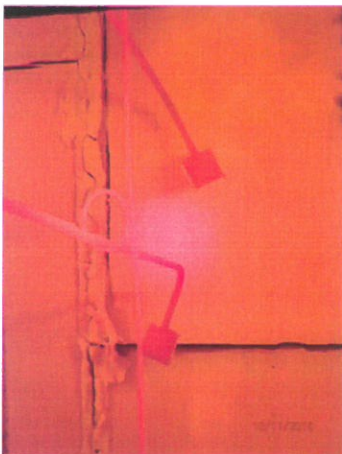
23:00	Verspachtelung fällt größtenteils aus den Fugen der Feuerschutzplatten.	F
37:00	Fugen sind auf ca. 5 mm geöffnet, dunkler Fugengrund.	F
46:00	Eingeschränkte Sicht im Brandraum.	F

Bild A6.3 Prüfminute 37: Fugen der Feuerschutzplatten geöffnet, Spachtelmasse herausgefallen.

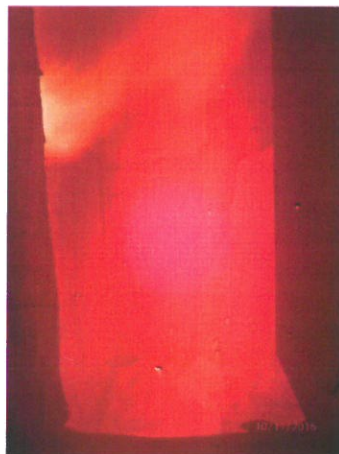
66:00	Vereinzelte, laute Knackgeräusche wahrnehmbar.	F
67:00	2/3 der Feuerschutzplatten sind von der Konstruktion abgefallen.	F
70:00	Anhaltende Knackgeräusche wahrnehmbar.	F

Bild A6.4 Prüfminute 67: Teile der Feuerschutzplatten sind von der Konstruktion abgefallen.

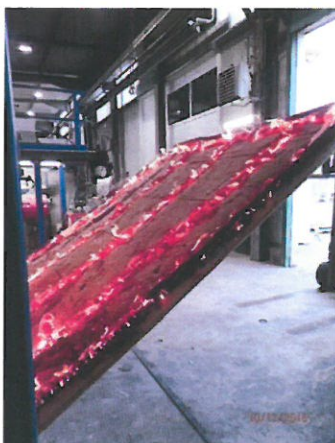
96:00	Sichtbares Ausknicken der Konstruktion, Tragversagen, Abbruch der Feuerwiderstandsprüfung.	-

Bild A6.5 Wandkonstruktion nach Beendigung der Feuerwiderstandsprüfung.

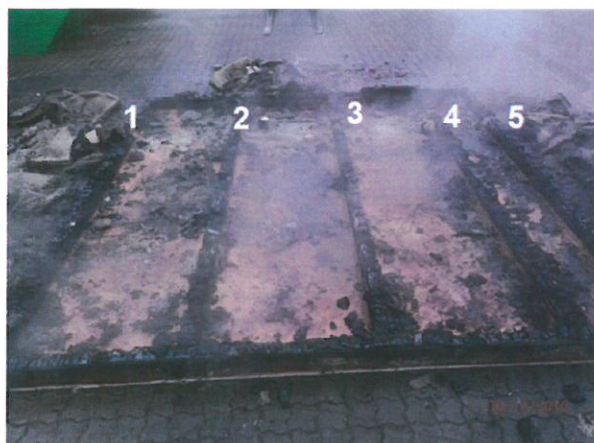
Bild A6.6 Konstruktion nach dem Ausbau und Entfernung der restlichen Dämmung.

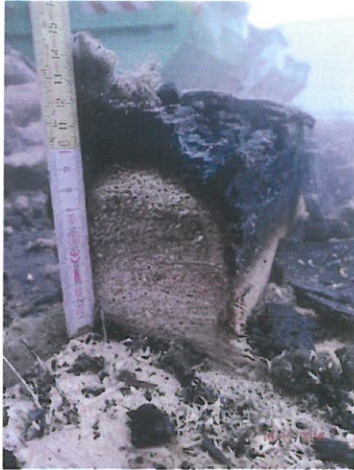
Bild A6.7 Restquerschnitt Ständer 1.

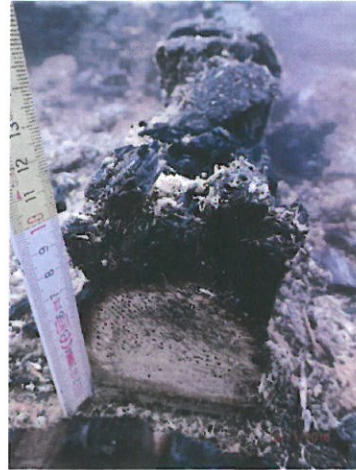
Bild A6.8 Restquerschnitt Ständer 2.

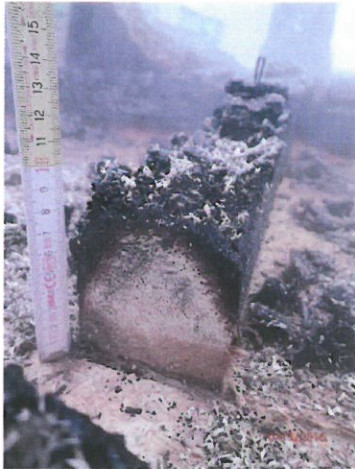
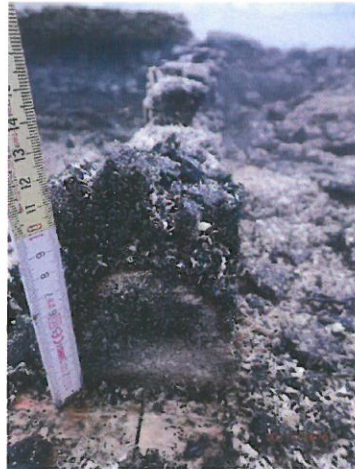
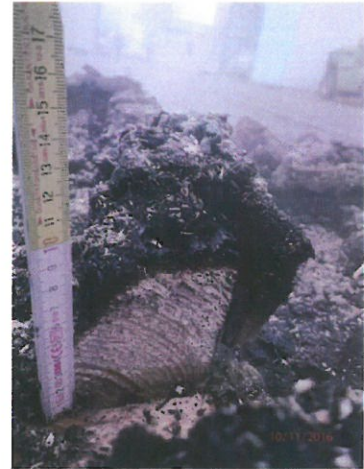
Bild A6.9 Restquerschnitt Ständer 3. Bild A6.10 Restquerschnitt Ständer 4. Bild A6.11 Restquerschnitt Ständer 5.
