## Prüfbericht Nr. PB 3.2/23-064-5

vom 30. August 2023

**Gegenstand:** Feuerwiderstandsprüfung an einer tragenden, raumabschlie-  
ßenden und wärmedämmenden Holzständer-Wandkonstruk-  
tion mit einer beidseitigen, symmetrischen Bekleidung/  
Beplankung nach DIN EN 1365-1:2013-08 bei einer einseitigen  
Brandbeanspruchung durch die Einheits-Temperaturzeit-  
kurve gemäß DIN EN 1363-1:2020-05 von der Wandseite A.

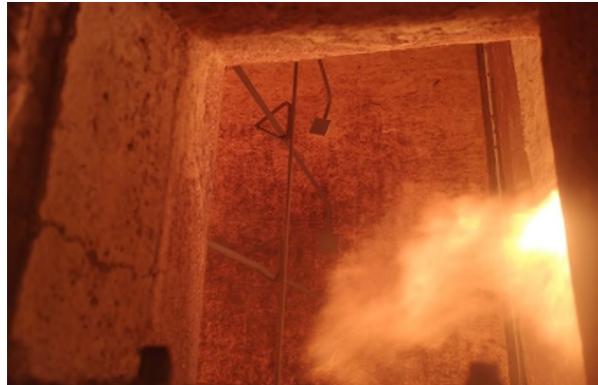
00:00	Start der Feuerwiderstandsprüfung.	-
01:00	Schwarzfärbung der Oberfläche der Beplankungs- / Bekleidungslage.	F
10:00	Gleichmäßiges, würfelartiges Rissbild auf der Oberfläche der Beplankungs-/Bekleidungslage.	F

*Bild 7: Prüfminute 1 – Schwarzfärbung der Oberfläche der Beplankungs-/Bekleidungs- lage.*

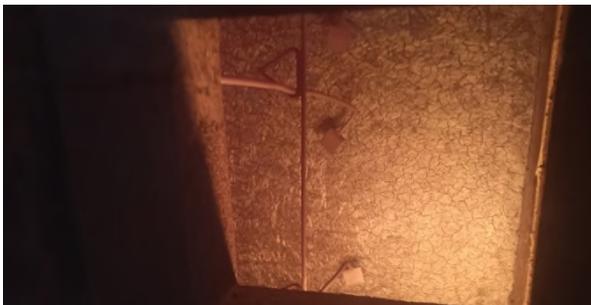
*Bild 8: Prüfminute 10 – Gleichmäßiges, würfelartiges Rissbild auf der Oberfläche der Beplankungs-/ Bekleidungs- lage.*

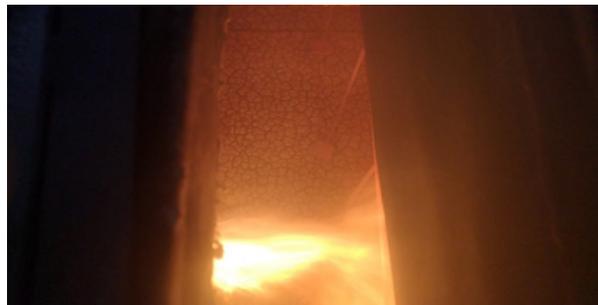
21:00	Gleichmäßiges, würfelartiges Rissbild in der Beplankungs-/Bekleidungslage.	F
26:00	Große Segmente der Beplankungs-/Bekleidungslage fallen von der Oberfläche ab und legen Große Bereiche der Gefachdämmung frei. Sichtprüfung nur noch eingeschränkt möglich.	F

*Bild 9: Prüfminute 21 – Gleichmäßiges, würfelartiges Rissbild in der Beplankungs-/ Bekleidungs- lage.*

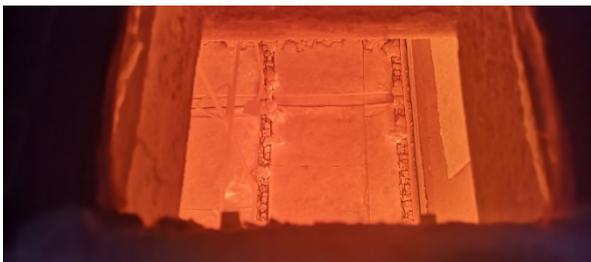
56:00	Bekleidungs-/Beplankungslage vollständig vom Ständerwerk abgefallen. Gefachdämmstoff vollständig freigelegt.	
57:00	Beginnende sichtbar konvexe Verformung des Probekörpers.	FA

*Bild 10: Prüfminute 56 – Beplankungs-/ Bekleidungs- lage vollständig vom Ständerwerk abgefallen. Gefachdämmstoff vollständig freigelegt.*

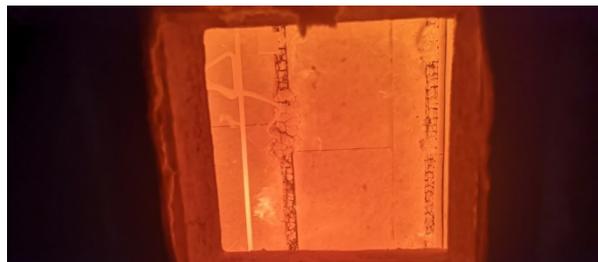
*Bild 11: Prüfminute 56 – Beplankungs-/ Bekleidungs- lage vollständig vom Ständerwerk abgefallen. Gefachdämmstoff vollständig freigelegt.*

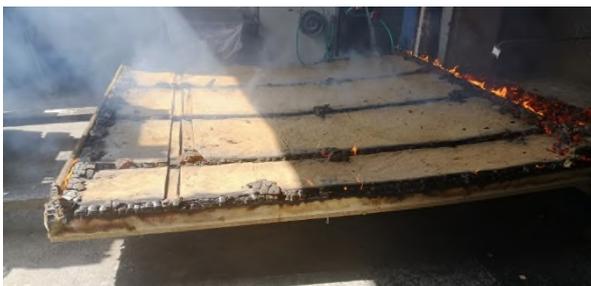
57:00	Rückbau der horizontalen Wegaufnehmer auf Grundlage zunehmender konvexer Verformung des Probekörpers.	FA
63:00	Tragfähigkeitsversagen des Probekörpers.	-

*Bild 12: Versagen der Tragfähigkeit. Ende der Feuerwiderstandsprüfung.*

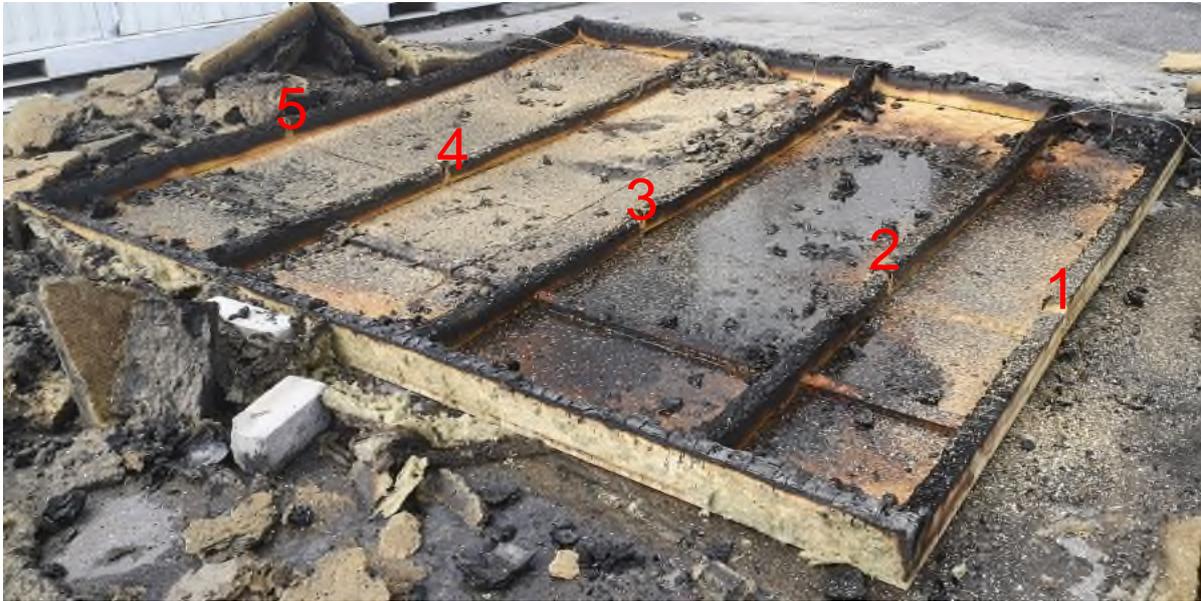
**Bild 13** Blick auf den abgelöschten Probekörper; Reste der Gefachdämmung entfernt; Ständer (fortlaufend nummeriert) zur Dokumentation ihrer Restquerschnitte ca. 1000 mm vom oberen Probekörpertrand aufgetrennt.

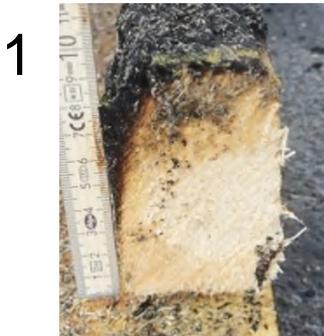
**Bild 14** Restquerschnitt am ersten Ständer (ca. 85 mm)

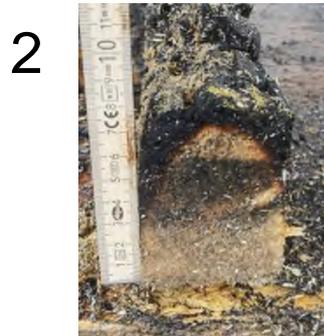
**Bild 15** Restquerschnitt am zweiten Ständer (ca. 70 mm)

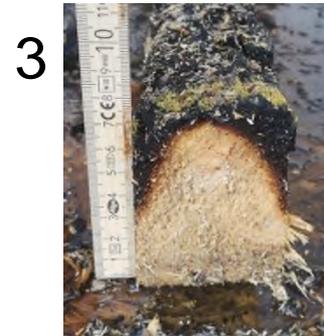
**Bild 16** Restquerschnitt am dritten Ständer (ca. 70 mm)

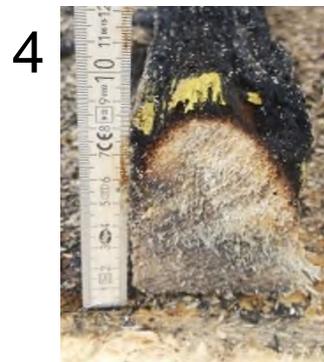
**Bild 17** Restquerschnitt am vierten Ständer (ca. 75 mm)

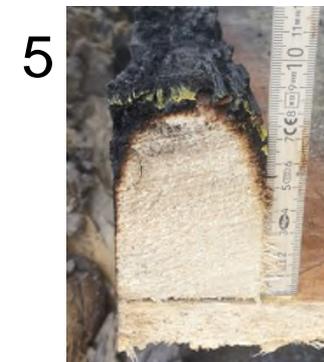
**Bild 18** Restquerschnitt am fünften Ständer (ca. 80 mm)
