Mfpa Leipzig GmbH

Prüfbericht Nr. PB 3.2/16-001-5-Ä Ersatz für . PB 3.2/16-001-5 vom 19. Januar 2017

Gegenstand: Feuerwiderstandsprüfung einer tragenden, raumabschließenden und wärmedämmenden Innenwandkonstruktion in Holzständerbauweise mit einer beidseitigen, symmetrischen Bekleidung/Beklankung und einer Gefachdämmung auf Brandverhalten nach DIN EN 1365-1:2013-08 in Verbindung mit DIN EN 1363-1:2012-10 zur Ermittlung der Feuerwiderstandsdauer bei einseitiger Brandbeanspruchung.

Auftraggeber: DEUTSCHE ROCKWOOL Mineralwoll GmbH & Co. OHG
Rockwool Str. 37-41,
45966 Gladbeck

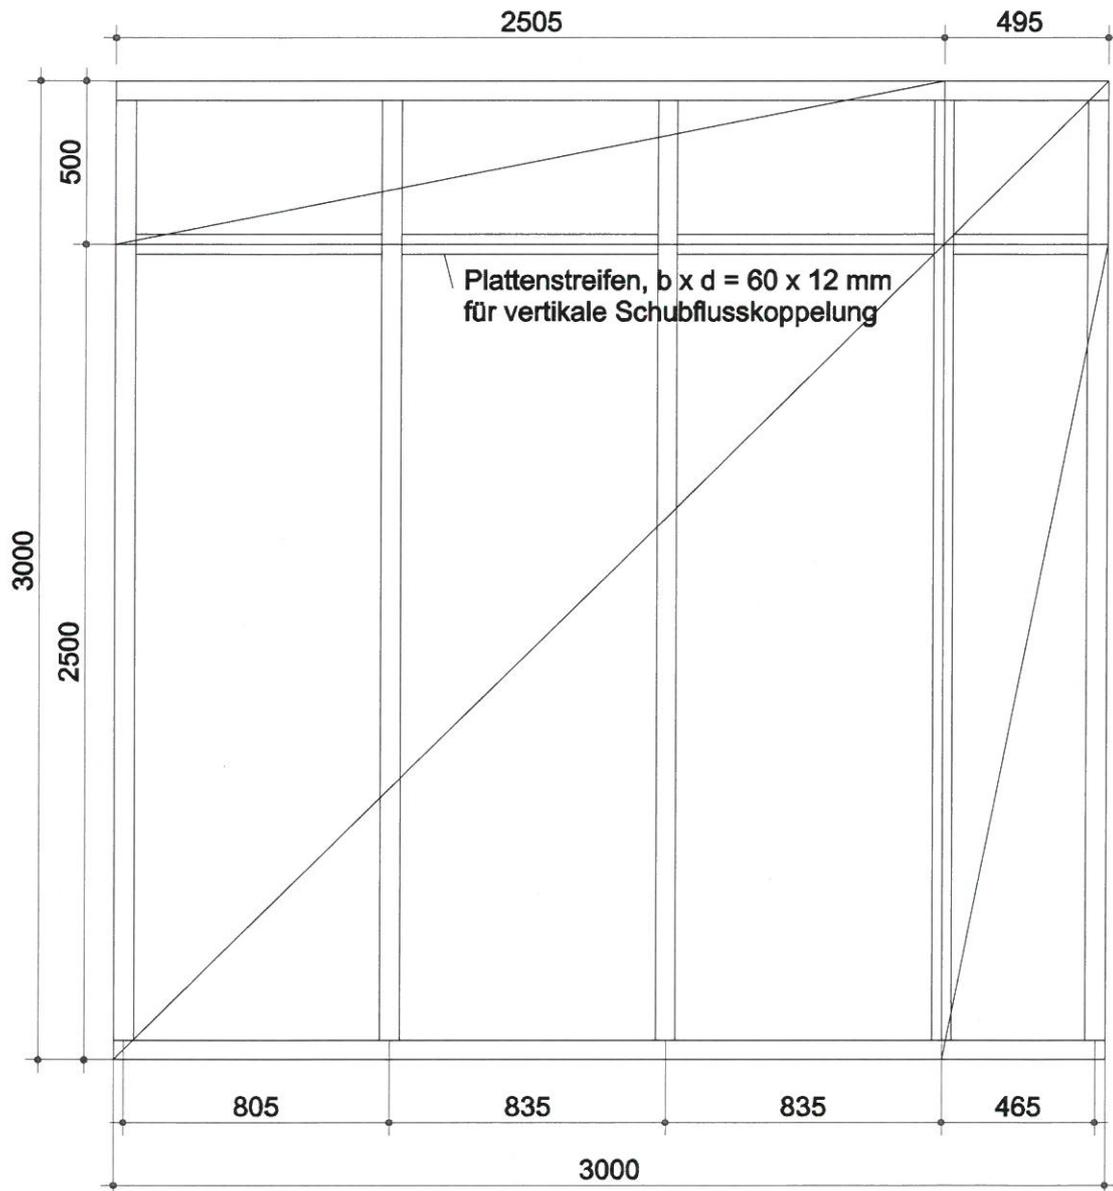
Abbildung A1.1 Anordnung der Tragkonstruktion und der Bekleidung/Beplankung aus OSB/4-Platten

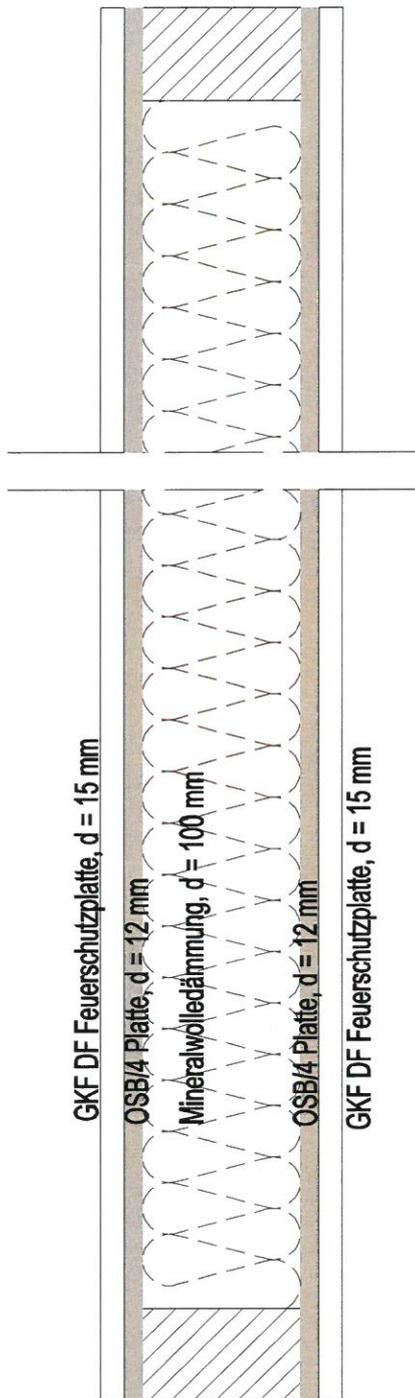
Abbildung A1.2 Vertikalschnitt durch die Konstruktion

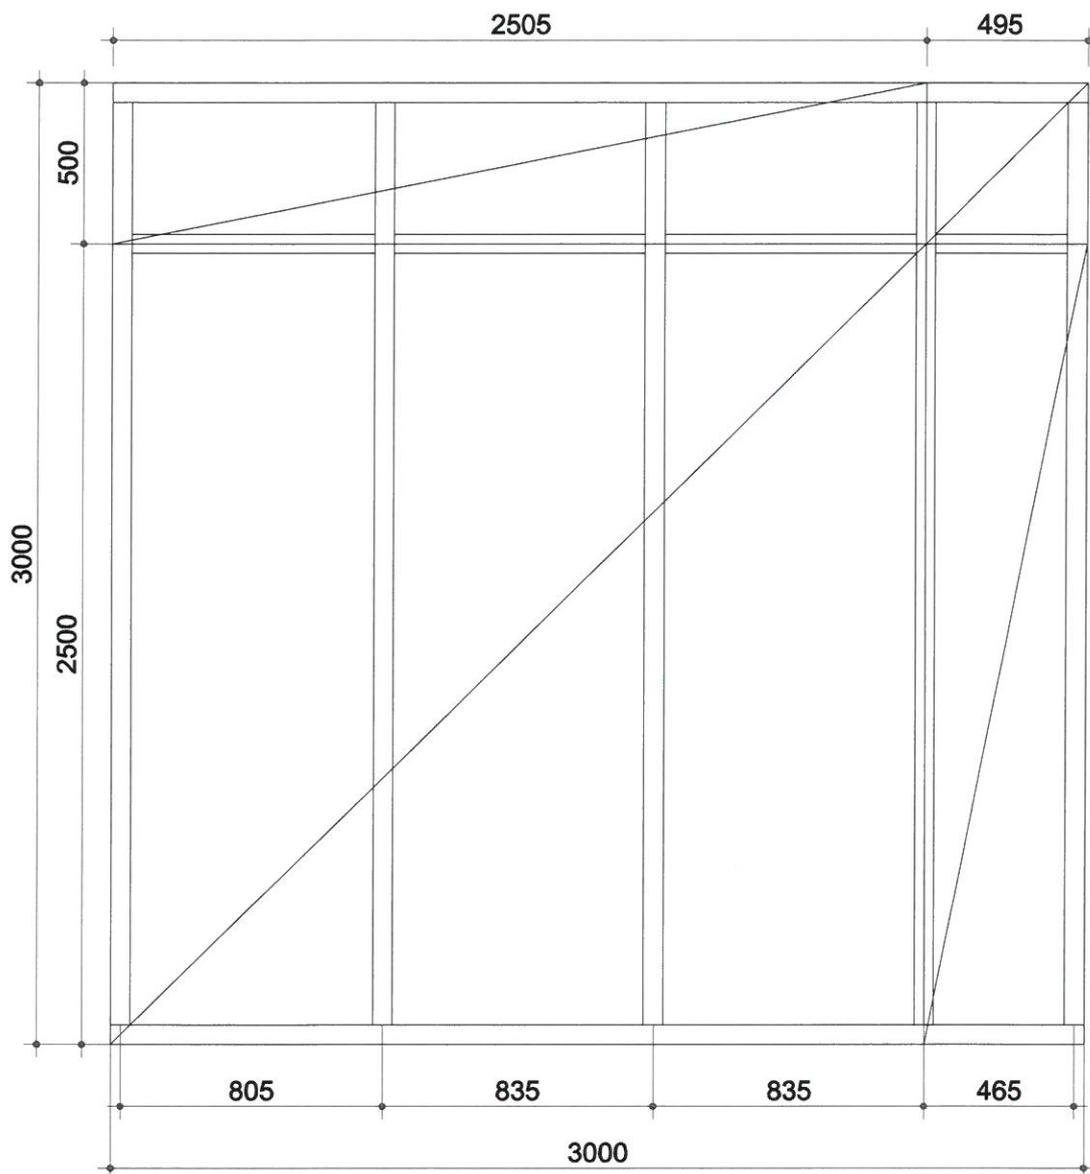
Abbildung A1.3 Verlegeanordnung der OSB/4- Platten

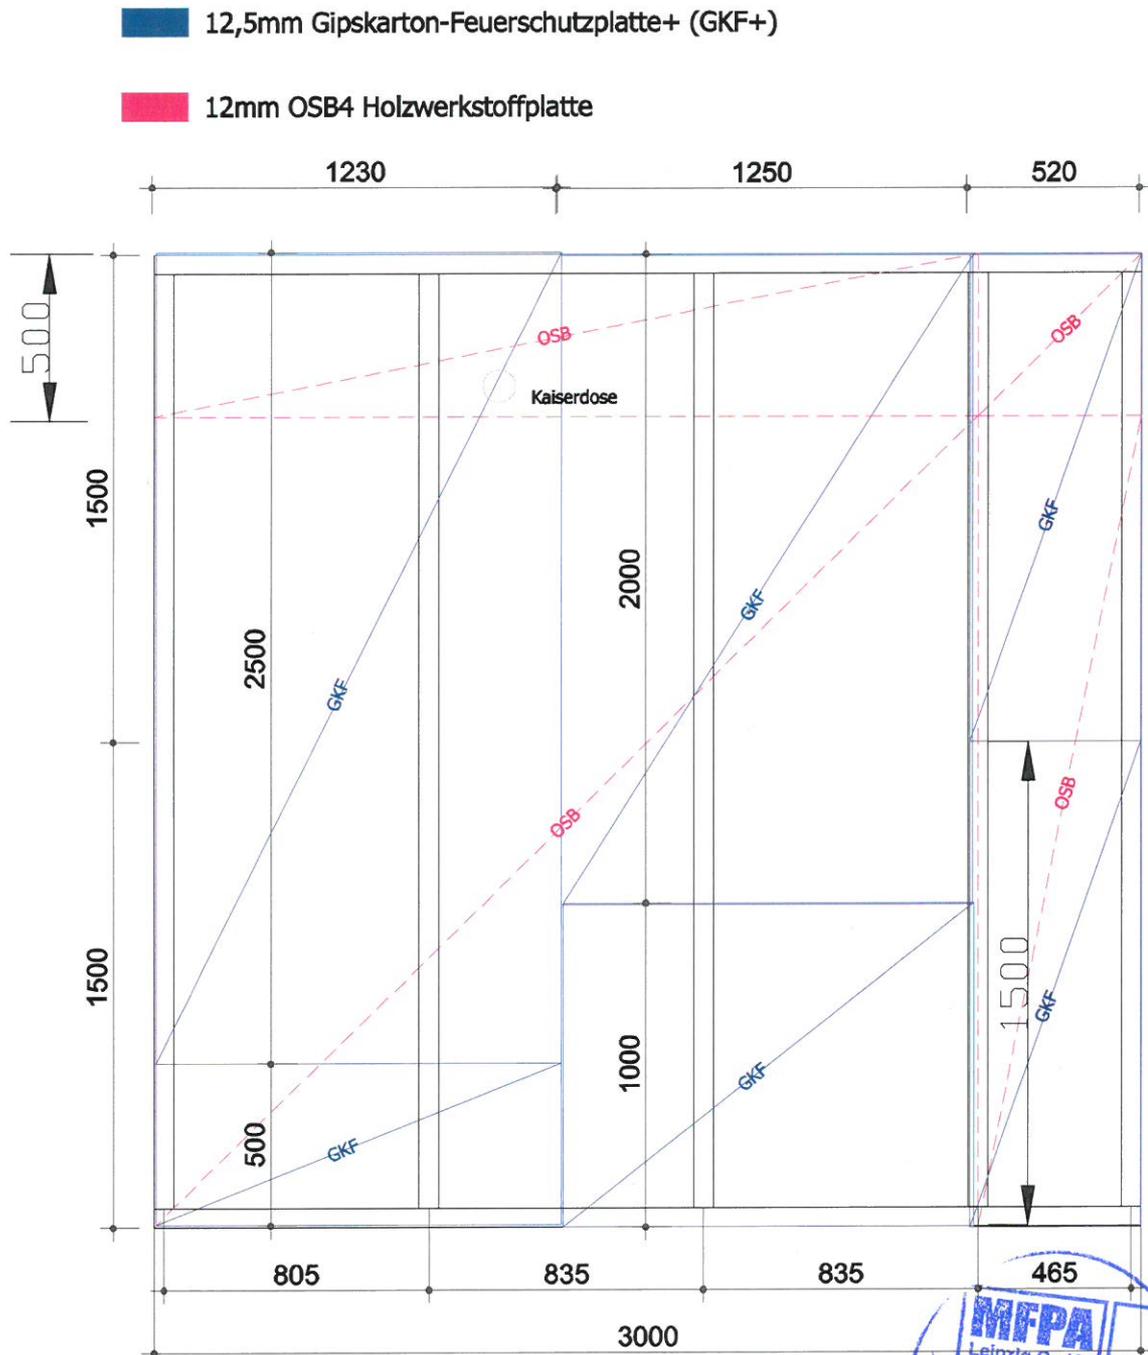
Abbildung A1.4 Verlegeanordnung der Bekleidung/Bepunktung aus OSB/4- Platten sowie Feuerschutzplatten

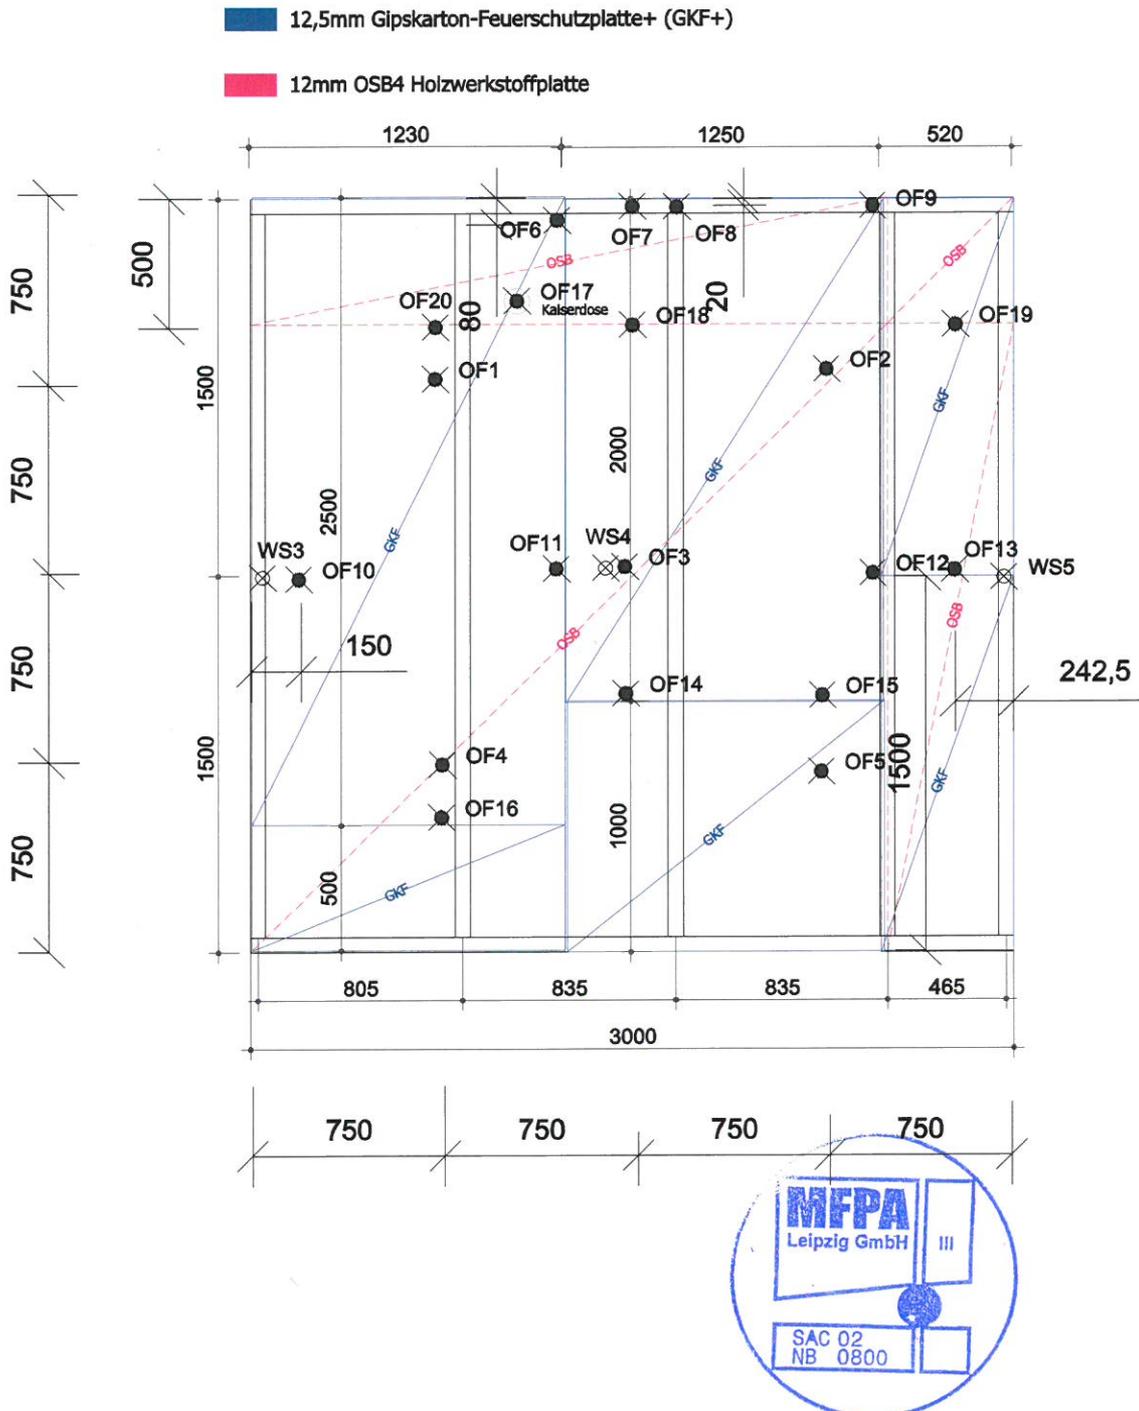
Abbildung A2.1 Anordnung der Messstellen auf der Prüfkörperoberfläche (feuerabgewandte Seite)

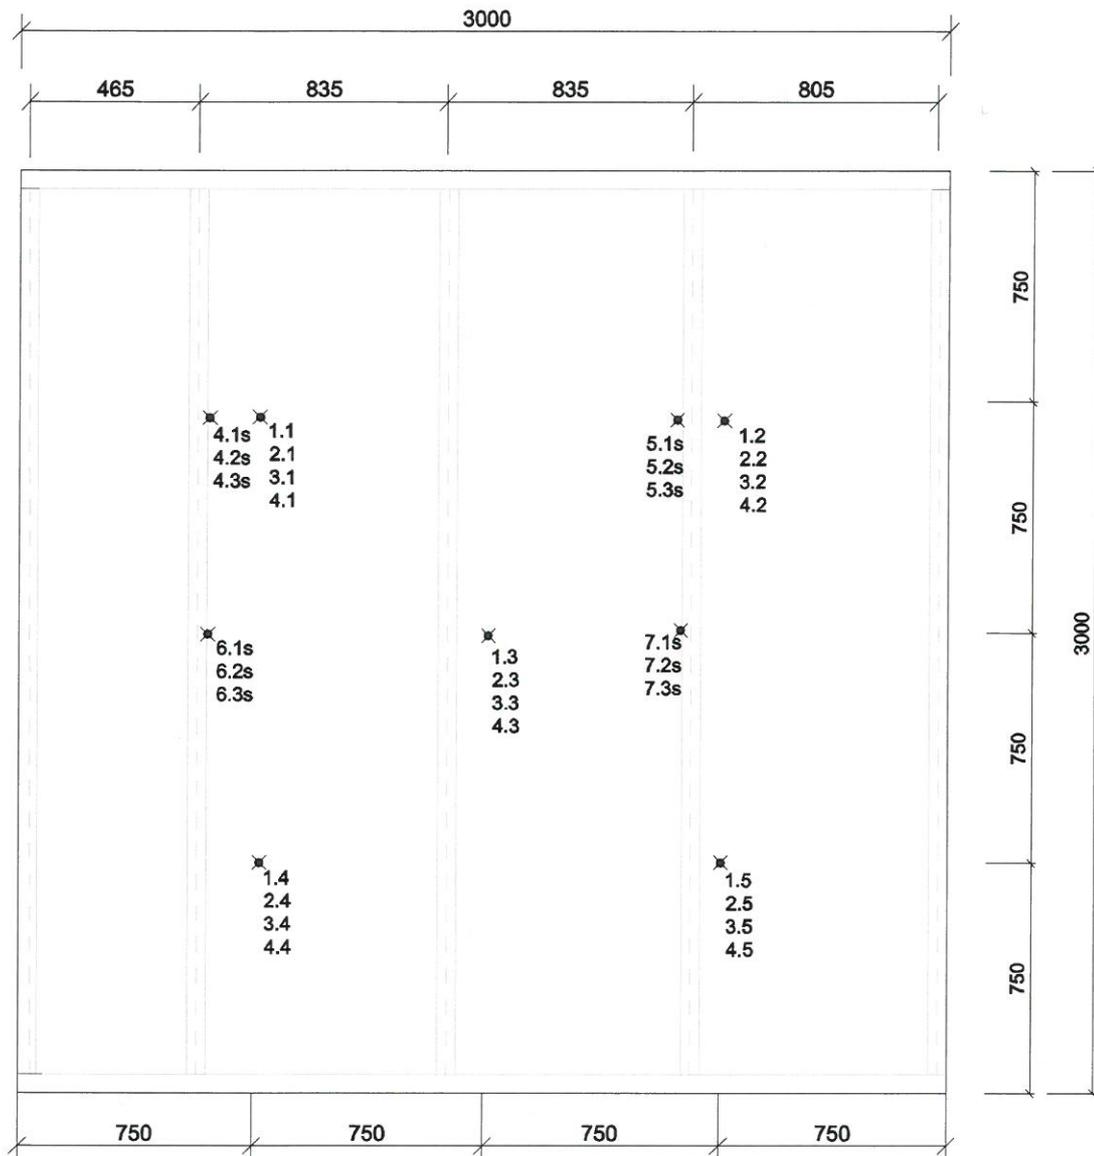
Abbildung A2.2 Messstellen innerhalb der Konstruktion

- 1.1 - 1.5 Messstellen in der Fläche zwischen GKF- und OSB- Platten (feuerzugewandt)
- 2.1 - 2.5 Messstellen in der Fläche auf den OSB- Platten (konstruktionsinnenseitig, feuerzugewandt)
- 3.1 - 3.5 Messstellen in der Fläche auf den OSB- Platten (konstruktionsinnenseitig)
- 4.1 - 4.5 Messstellen in der Fläche zwischen GKB- und OSB- Platten

- 3.1s - 3.3s an den Ständern - 3.1s - feuerzugewandt, 3.2s - Mitte, 3.3s - feuerabgewandt
- 4.1s - 4.3s an den Ständern - 4.1s - feuerzugewandt, 4.2s - Mitte, 4.3s - feuerabgewandt
- 5.1s - 5.3s an den Ständern - 5.1s - feuerzugewandt, 5.2s - Mitte, 5.3s - feuerabgewandt
- 6.1s - 6.3s an den Ständern - 6.1s - feuerzugewandt, 6.2s - Mitte, 6.3s - feuerabgewandt

- X.1s - feuerzugewandt
- X.2s - Mitte
- X.3s - feuerabgewandt

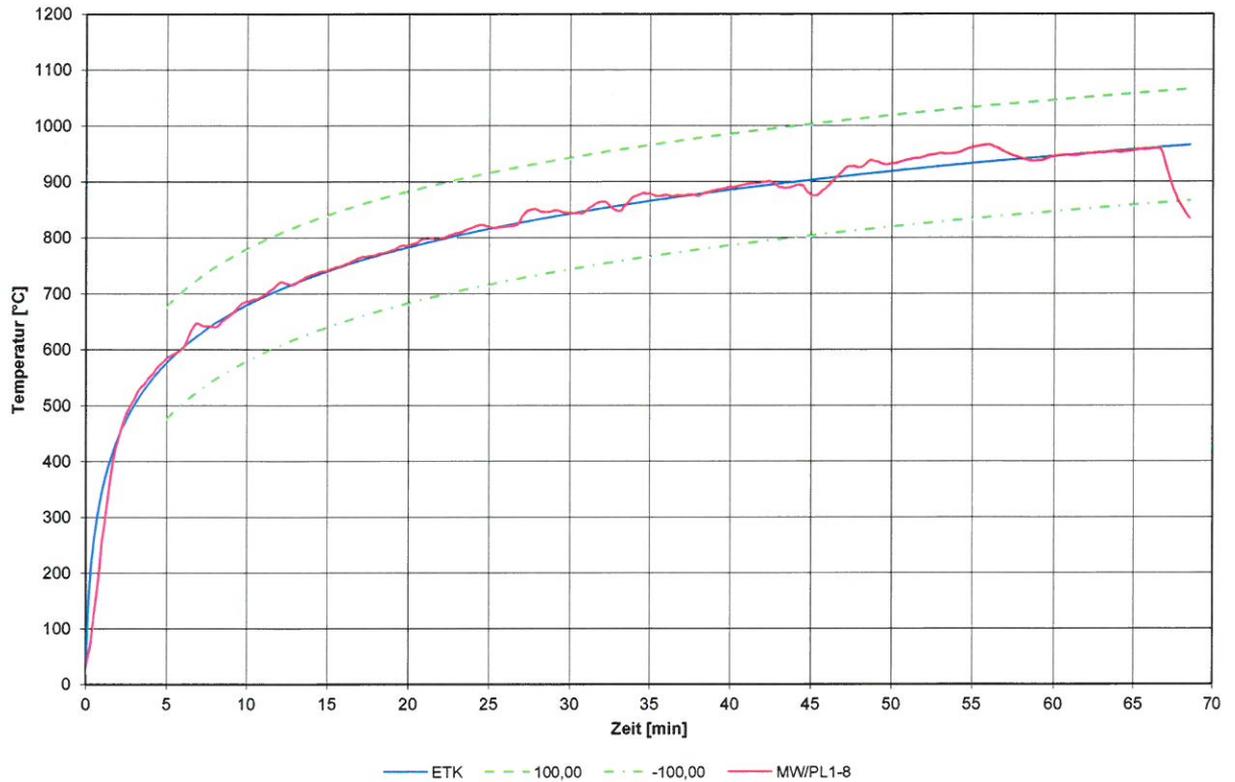
Diagramm A3.1 Einheits – Temperaturzeitkurve (ETK)

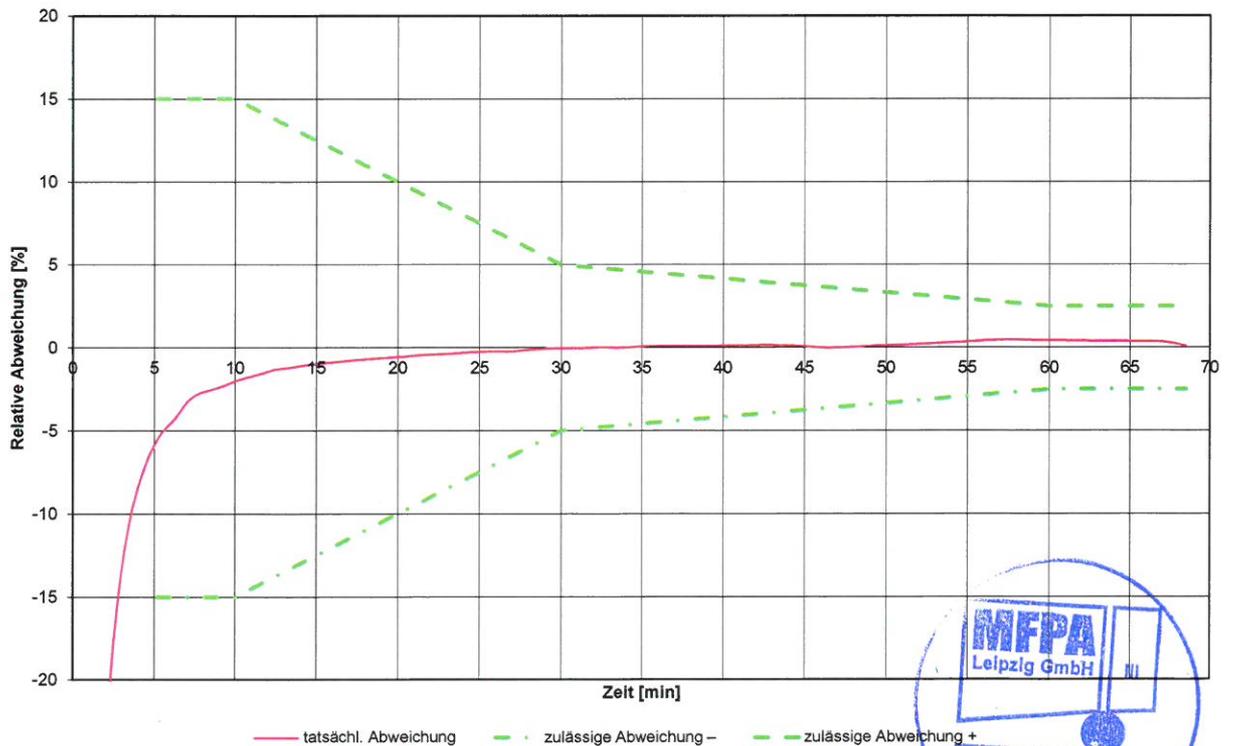
Diagramm A3.2 Relative Abweichung vom Integral der ETK

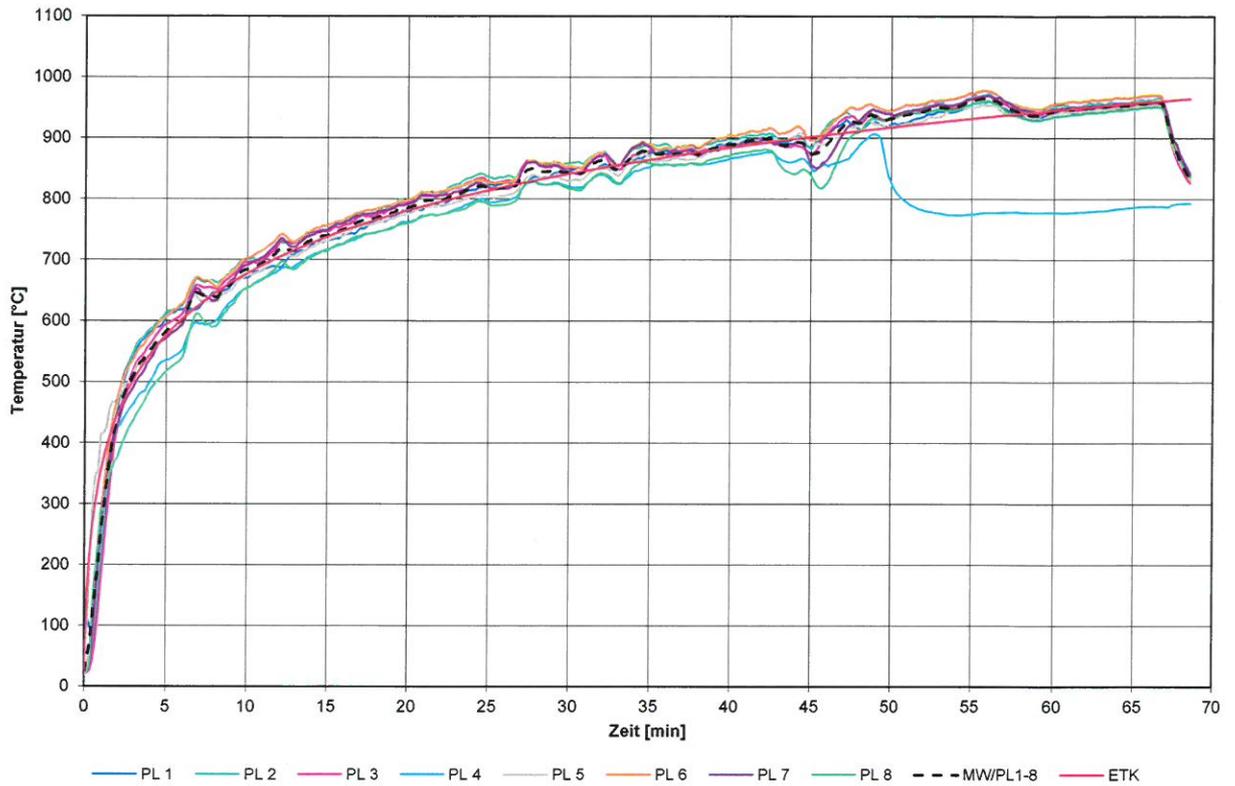
Diagramm A3.3 Gemessene Ofentemperatur aller Ofenthermoelemente OT1 – OT8

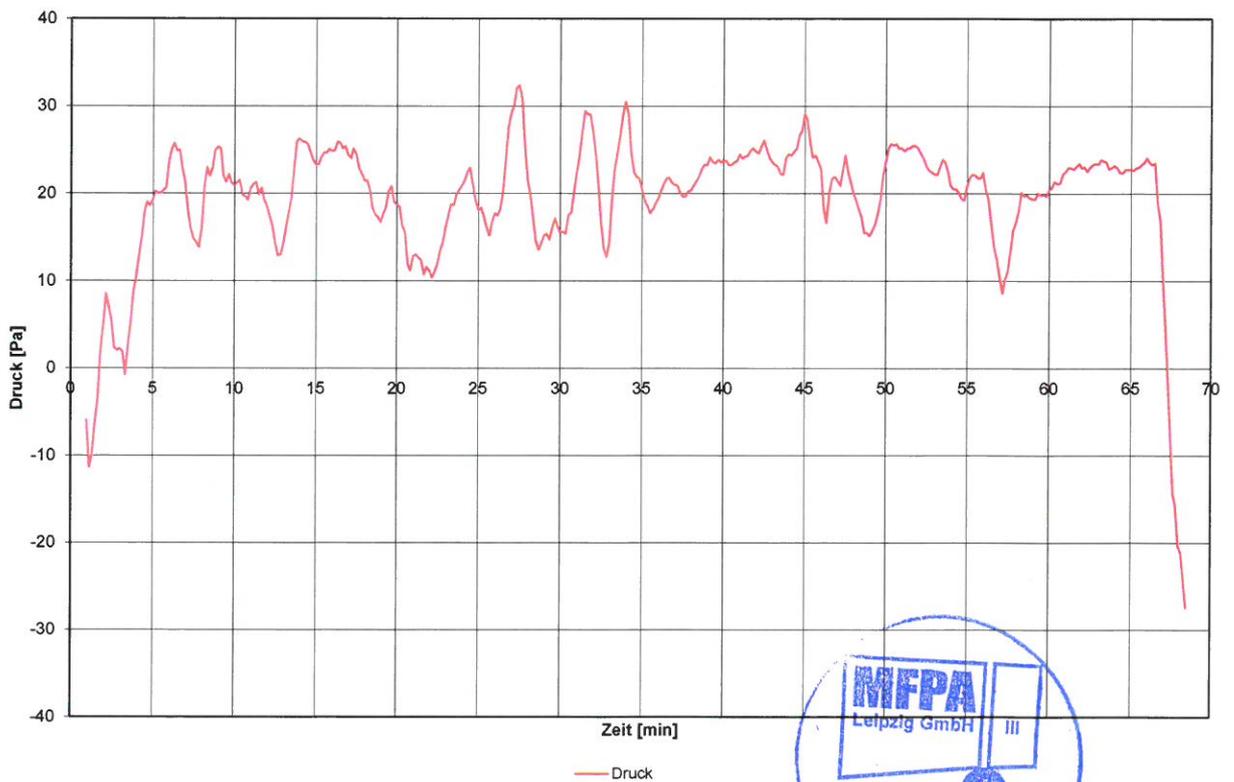
Diagramm A3.4 Druck im Brandraum

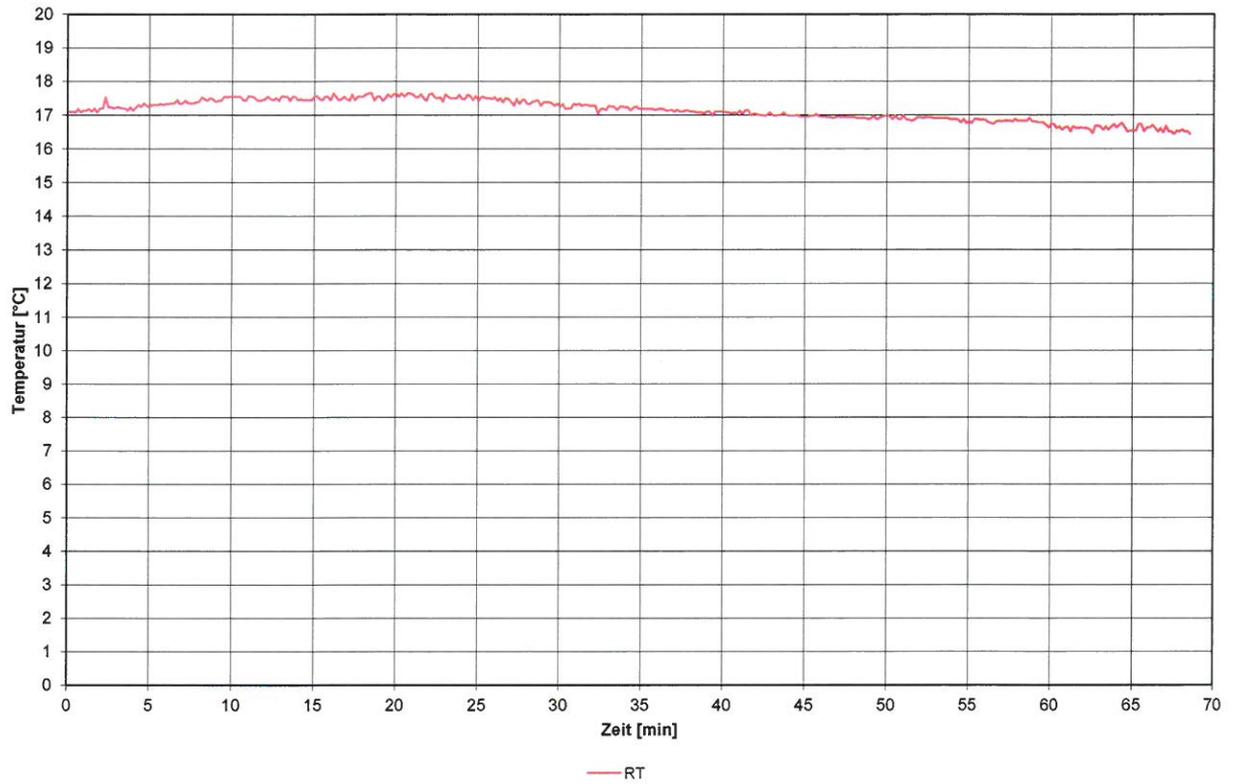
Diagramm A3.5 Raumtemperatur

- an Messstelle OF:	17	17	17		
9	Abschnitt 5.6	Sonstige Angaben	Umgebungstemperatur bei Beginn der Prüfung im Labor:	17°C			Angaben, z.B. über Baustoffe, Flächengewichte, Rohdichten und Feuchtigkeitsgehalt, siehe Tabelle 2	
10			Die Umgebungstemperatur stieg/ sank während der Prüfung um max.:	± 1 K				
11			Druck im Brandraum	gem. DIN EN 1363-1:2012-10				
12			vorhandene Belastung:	20 kN/m (60 kN Gesamtlast)				
13			Beibehaltung der Tragfähigkeit:	bis zur 66. Prüfminute				
14			Rauchentwicklung:	gering ^{*)}				
15			Abschnitt 10.4.4.2	horizontale Verformung	WS 4

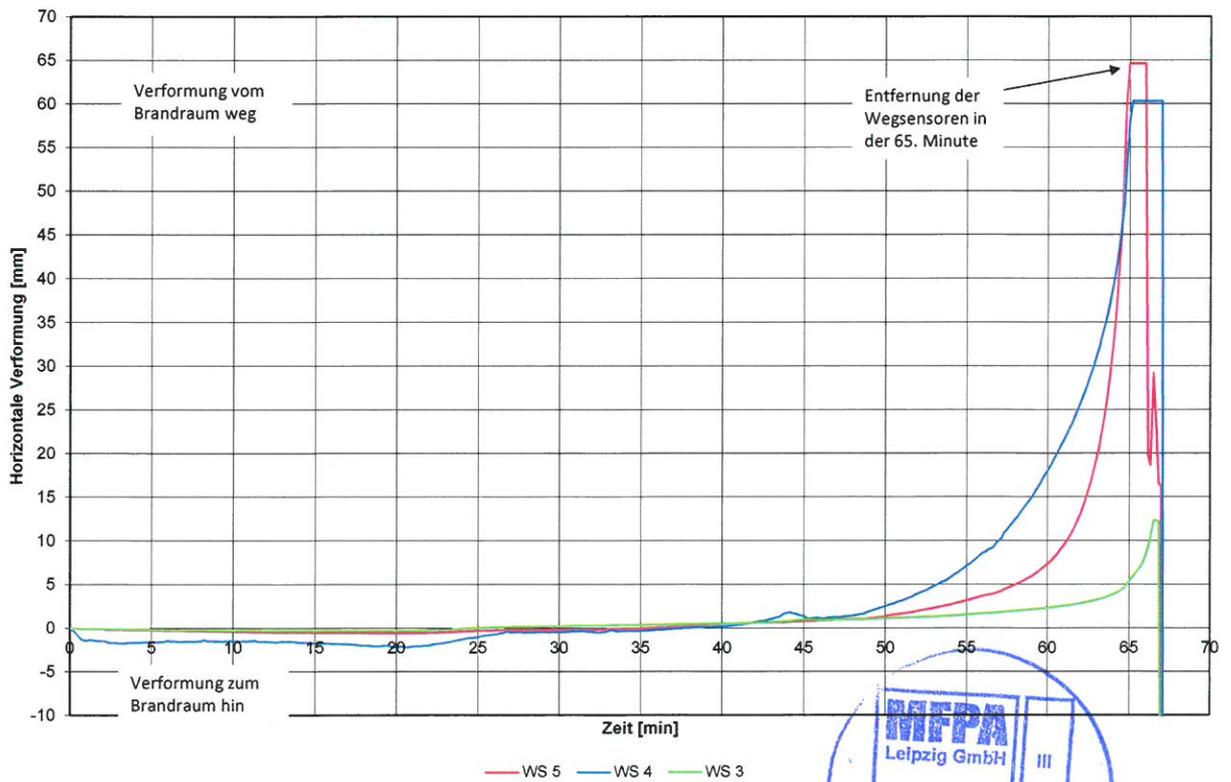
Diagramm A3.6 Horizontale Verformung der Wandkonstruktion gemessen auf halber Wandhöhe

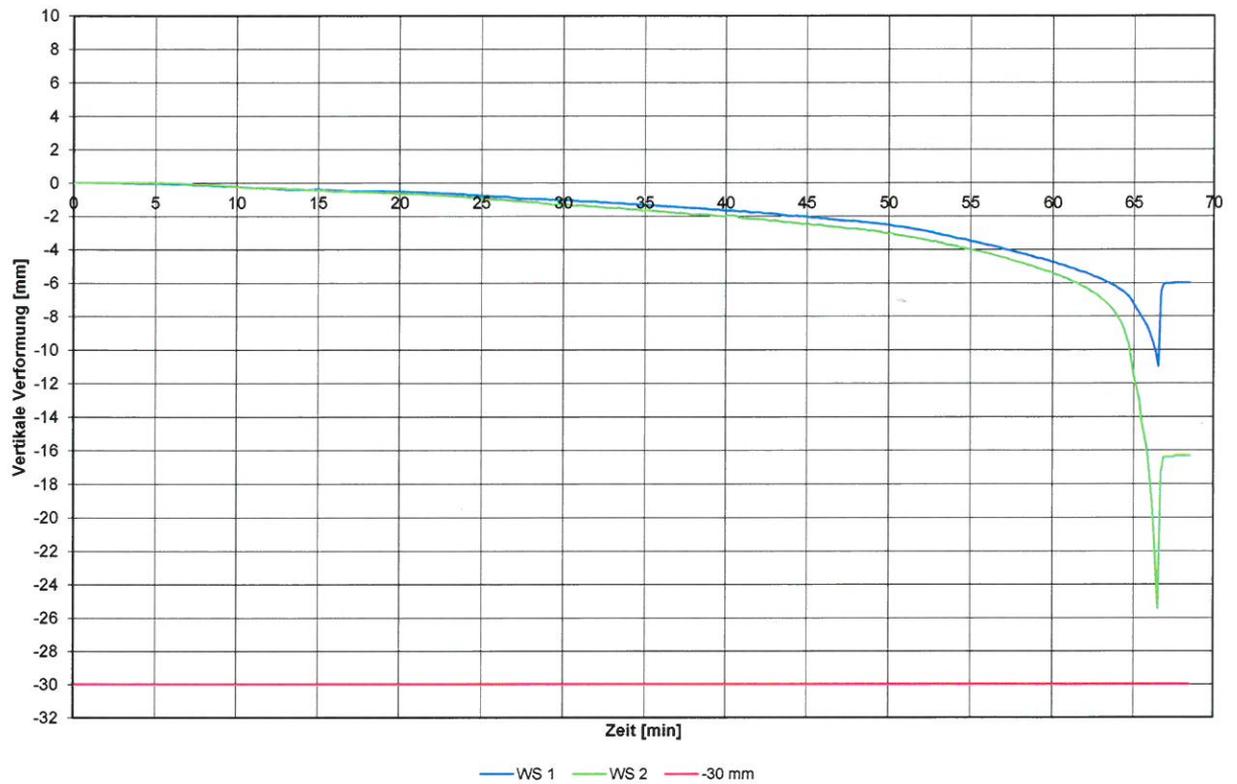
Diagramm A3.7 Stauchung der Wandkonstruktion (vertikale Verformung)

7			Die Tragfähigkeit blieb bis	bis 66. Prüfminute erhalten			
8	8.2 – 8.7	Sonstige Angaben	Umgebungs- temperatur:	17°C ± 1 K			Angaben, z.B. über Baustoffe, Flächengewicht, Rohdichten und Feuchtigkeits- gehalt, siehe Tabelle 2
9			axiale Stauchung:	66. Prüfminute

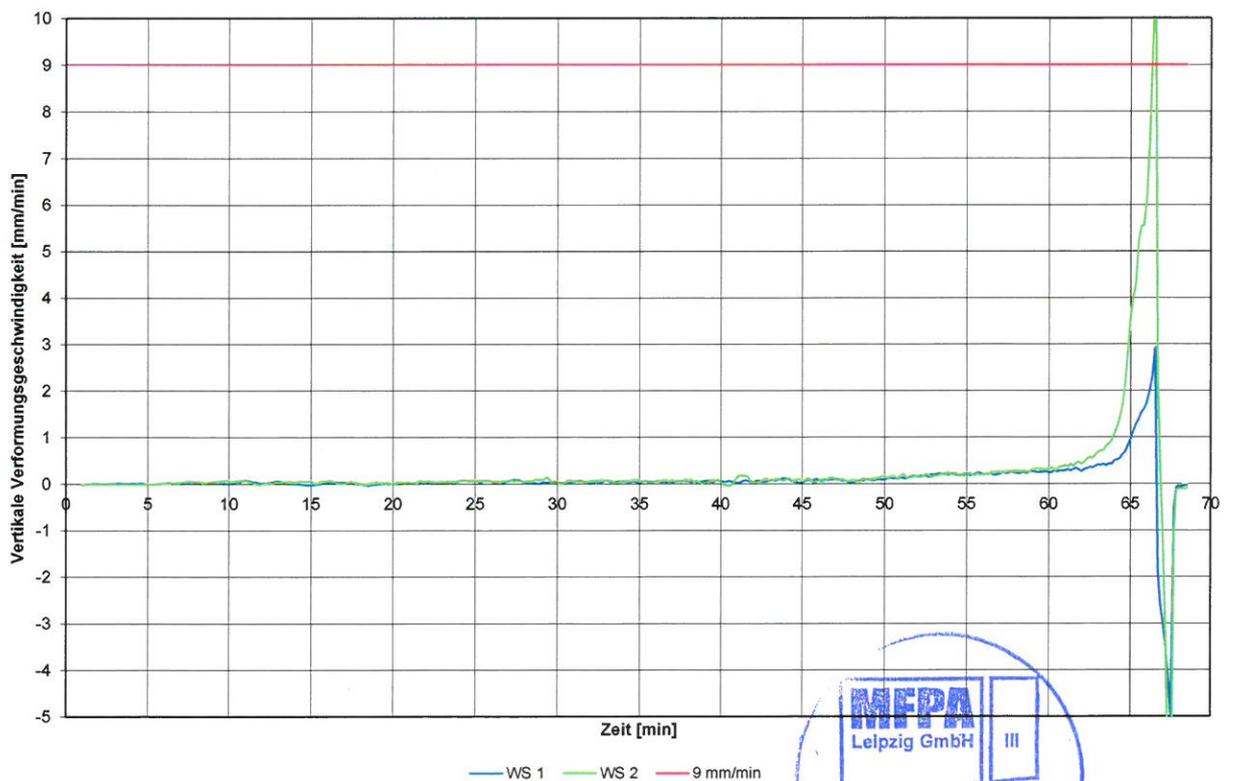
Diagramm A3.8 Stauchungsgeschwindigkeit der Wandkonstruktion (Vertikale Verformungsgeschwindigkeit)

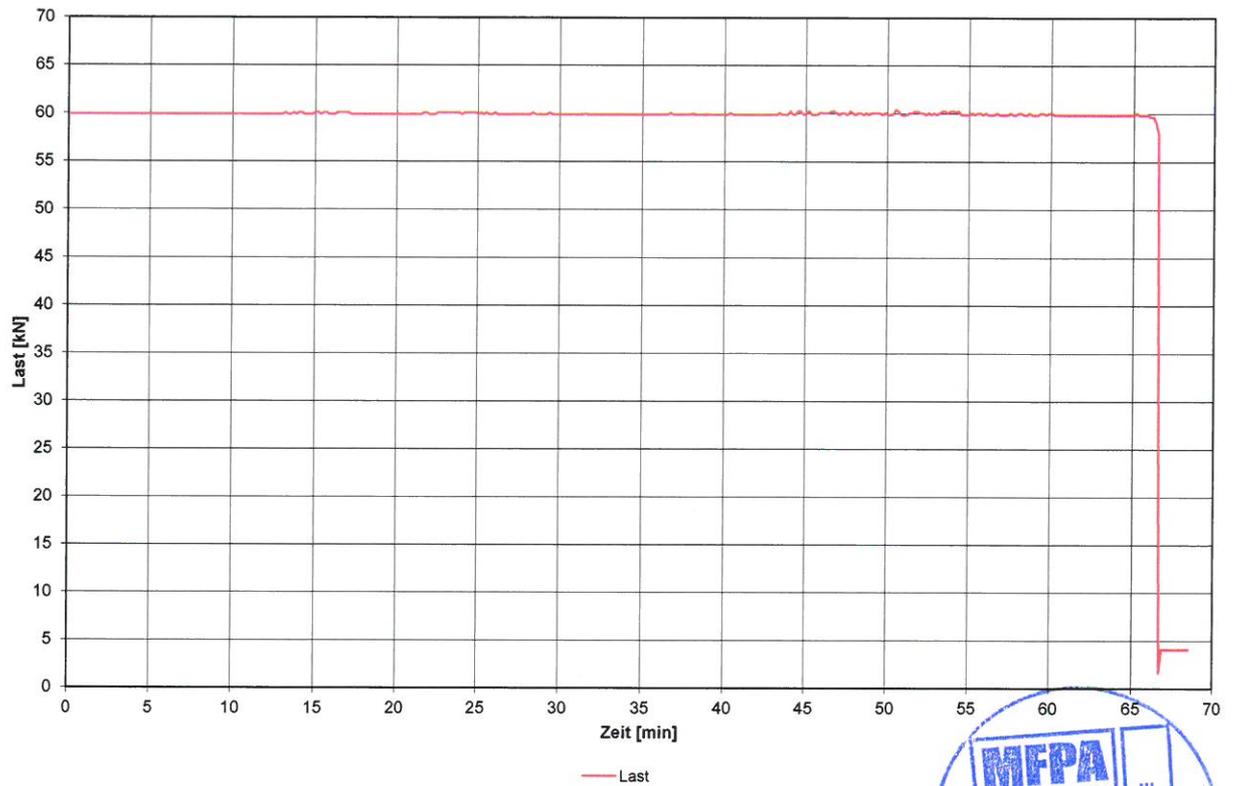
Diagramm A3.9 Belastung der Wandkonstruktion während der Feuerwiderstandsprüfung

Prüfzeit [min:s]	Beobachtungen während der Prüfung	Beobachtungsseite ^{*)}
-15:00	Gesamtlast von 60 kN vollständig aufgebracht.	-
0:00	Start der Prüfung.	-
3:00	Dunkelfärbung der Oberfläche der Feuerschutzplatten.	F
11:00	Vertikalrisse treten in rechter Feuerschutzplatte auf.	F
15:00	Oberfläche der Feuerschutzplatten ist wieder vollständig aufgehell.	F
22:00	Vertikalrisse in allen Feuerschutzplatten.	F
28:00	Fugen der Feuerschutzplatten auf ca. 10 mm geöffnet, Risse mit schwarzem Rissgrund.	F
38:00	Sicht im Brandraum ist eingeschränkt.	F
47:00	Erste Knackgeräusche aus der Konstruktion wahrnehmbar.	FA
55:00	PL 4 aus dem Mittelwert genommen, da von herabfallenden Plattenteilen beschädigt. Sicht im Brandraum ist wieder frei. Beide Plattenlagen sind größtenteils abgefallen, Vertikalfugen der Steinwolldämmung auf ca. 10 mm geöffnet.	F
66:00	Tragversagen, Abbruch der Feuerwiderstandsprüfung.	-

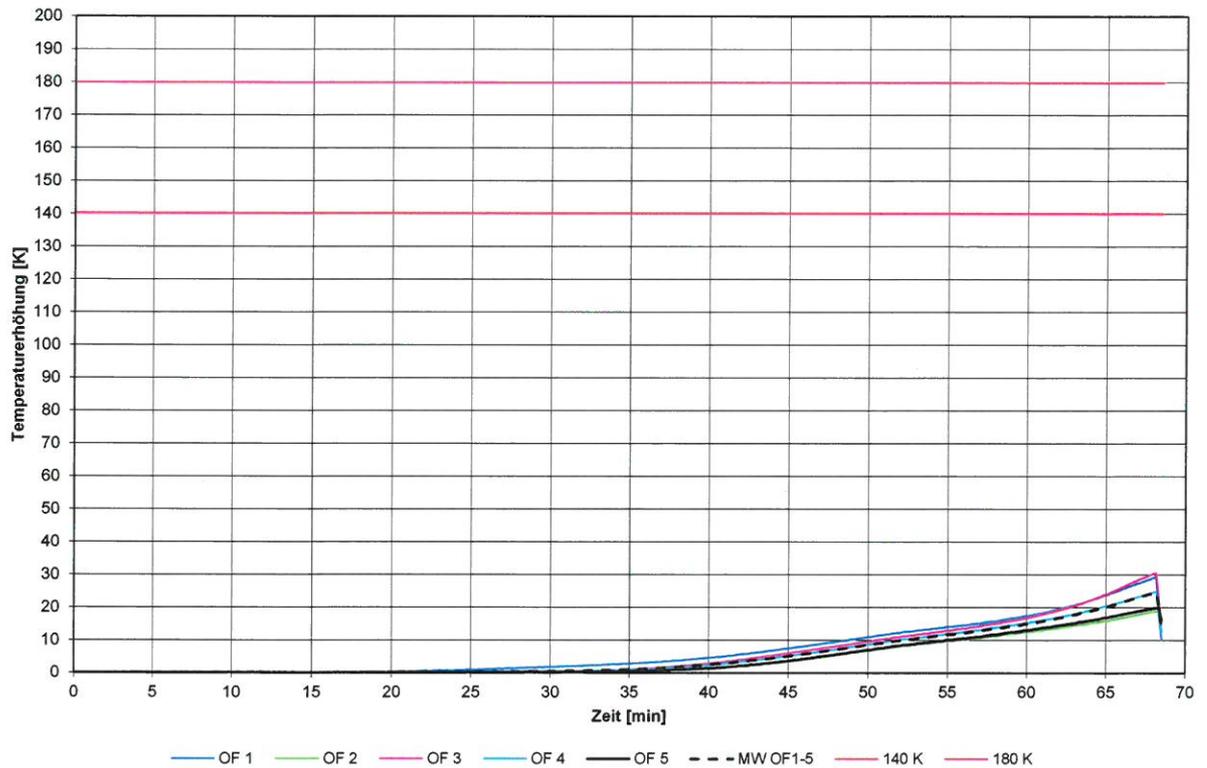
Anlage 4 Gemessene Oberflächentemperatur sowie Temperaturen in der Wandkonstruktion
Diagramm A4.1 Temperaturentwicklung auf der Oberfläche der Wandkonstruktion zur Bestimmung des Mittelwertes (OF 1 – OF 5)

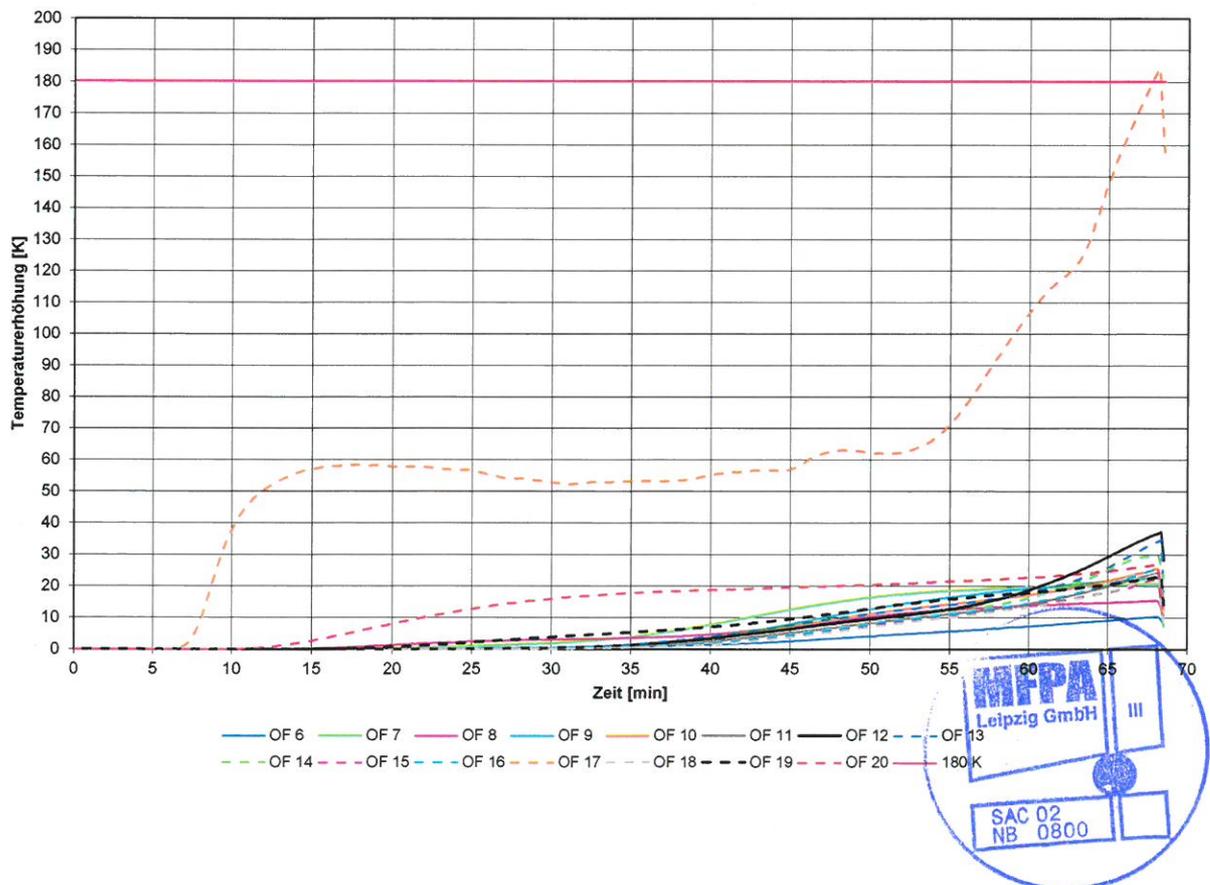
Diagramm A4.2 Temperaturentwicklung auf der Oberfläche der Wandkonstruktion zur Bestimmung des Maximalwertes

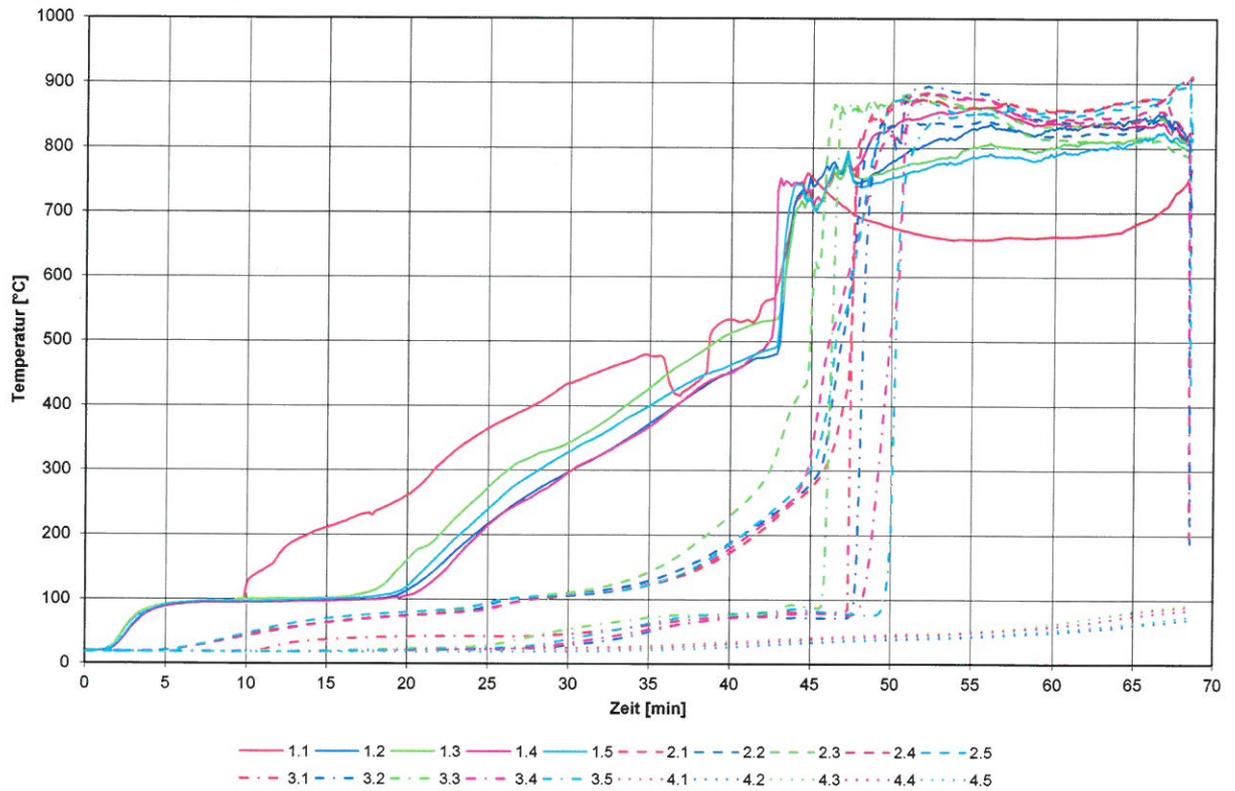
Diagramm A4.3 Temperaturentwicklung der Messstellen im Prüfkörper

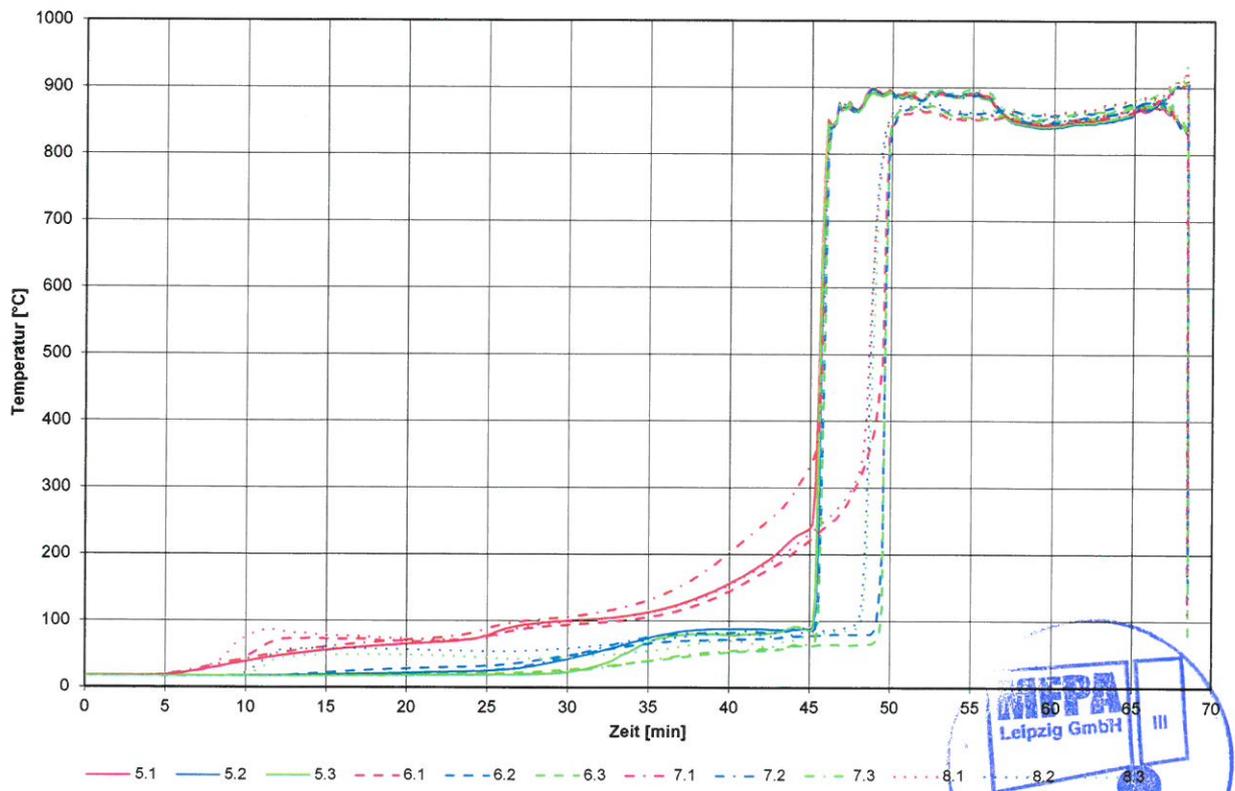
Diagramm A4.4 Temperaturentwicklung der Messstellen im Prüfkörper an den Ständern

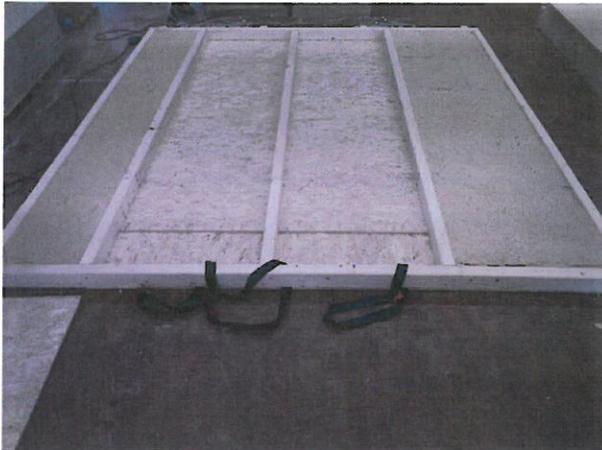
Bild A5.1 Blick auf die Wandkonstruktion von der Rähmseite, Horizontalstoß- Hinterlegung mit Streifen aus OSB/4- Platten.

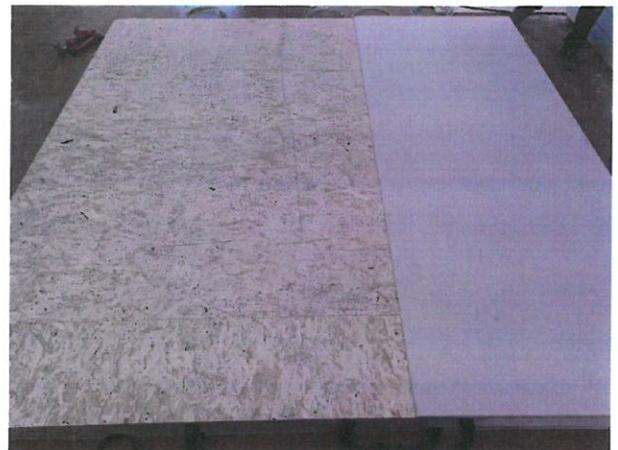
Bild A5.2 Blick von der Rähmseite, Bepankung mit Feuerschutzplatten auf der Lage aus OSB/4- Platten.

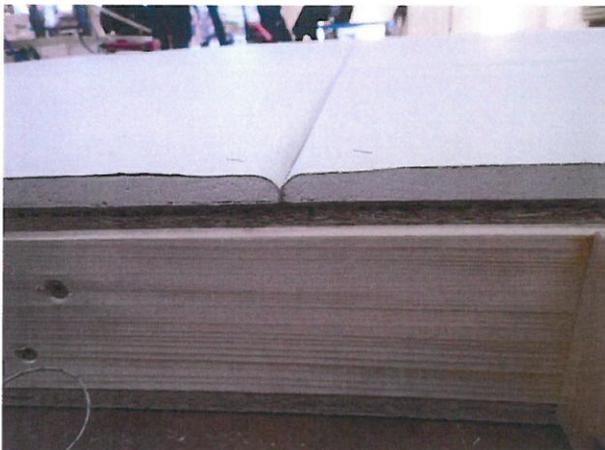
Bild A5.3 Seitenansicht der Konstruktion mit Variokante der Feuerschutzplatten.

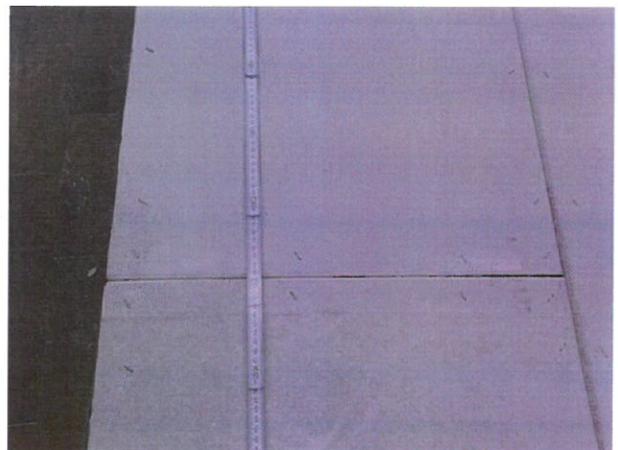
Bild A5.4 Horizontalstoß der Feuerschutzplatten.

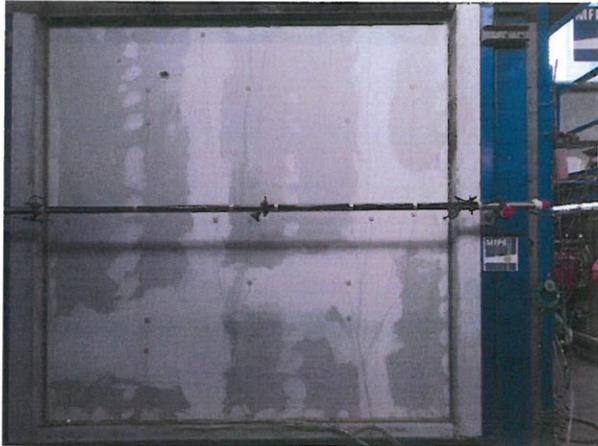
Bild A6.1 Wandkonstruktion im eingebauten Zustand vor Beginn der Feuerwiderstandsprüfung.

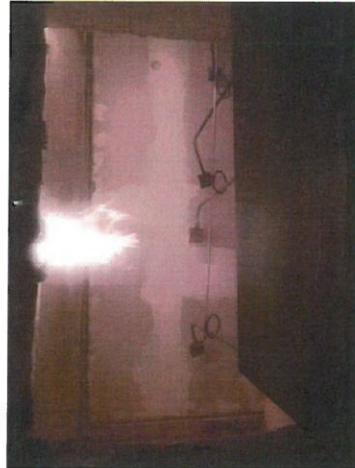
Bild A6.2 Prüfminute 1: Start der Feuerwiderstandsprüfung.
