Mfpa Leipzig GmbH

Prüfbericht Nr. PB 3.2/16-001-5-Ä Ersatz für . PB 3.2/16-001-5 vom 19. Januar 2017

Gegenstand: Feuerwiderstandsprüfung einer tragenden, raumabschließenden und wärmedämmenden Innenwandkonstruktion in Holzständerbauweise mit einer beidseitigen, symmetrischen Bekleidung/Beklankung und einer Gefachdämmung auf Brandverhalten nach DIN EN 1365-1:2013-08 in Verbindung mit DIN EN 1363-1:2012-10 zur Ermittlung der Feuerwiderstandsdauer bei einseitiger Brandbeanspruchung.

Auftraggeber: DEUTSCHE ROCKWOOL Mineralwoll GmbH & Co. OHG
Rockwool Str. 37-41,
45966 Gladbeck

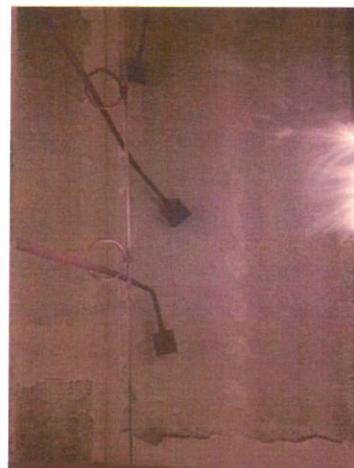
Bild A6.4 Prüfminute 13: Oberfläche der Feuerschutzplatten ist wieder aufgehell.

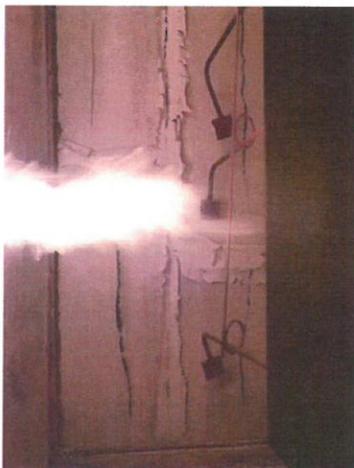
Bild A6.5 Prüfminute 28: Vertikalrisse in Feuerschutzplatten mit schwarzem Grund.

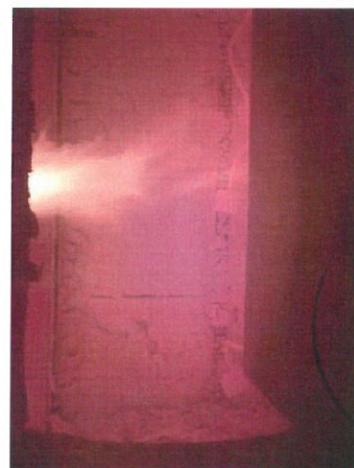
Bild A6.6 Prüfminute 64: Beide Bekleidungslagen sind abgefallen, Steinwolldämmung an Vertikalstößen ca. 5 mm weit geöffnet.

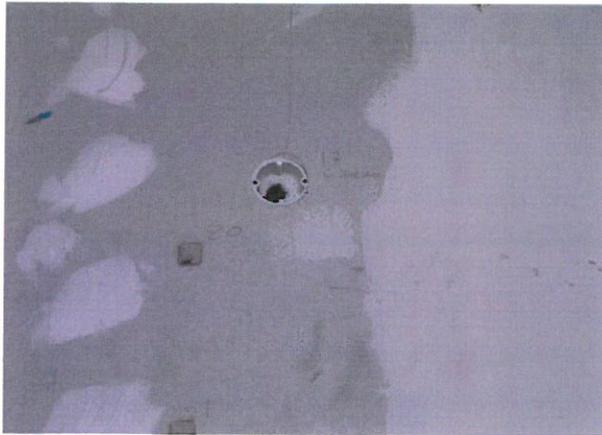
Bild A6.7 Schwarzfärbung der Elektro- Installationsdose.

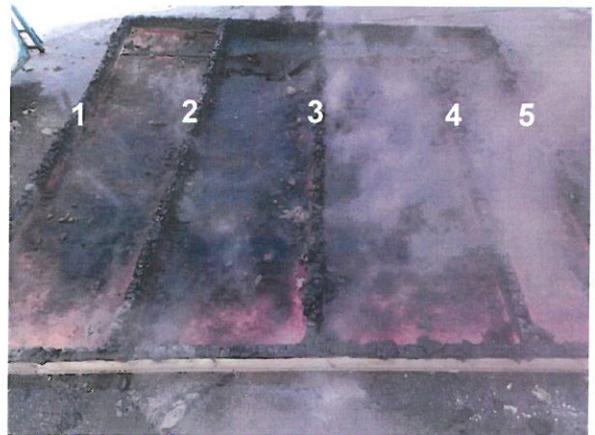
Bild A6.8 Konstruktion nach dem Ausbau und Entfernung der restlichen Dämmung.

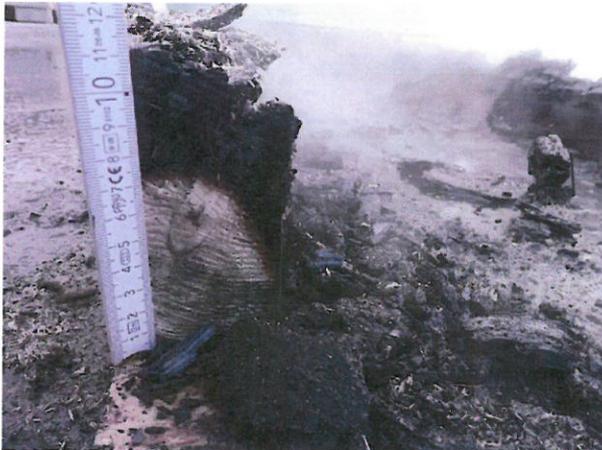
Bild A6.9 Restquerschnitt Ständer 1.

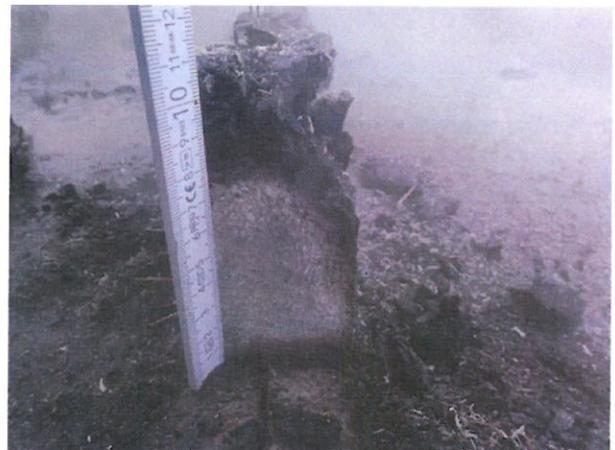
Bild A6.10 Restquerschnitt Ständer 2.

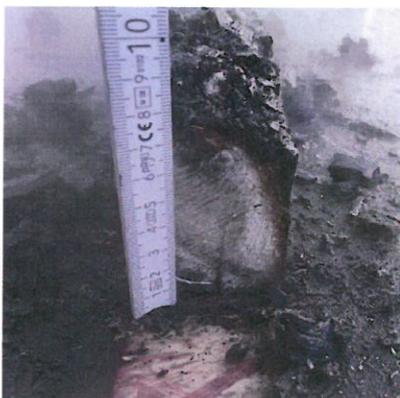
Bild A6.11 Restquerschnitt Ständer 3.

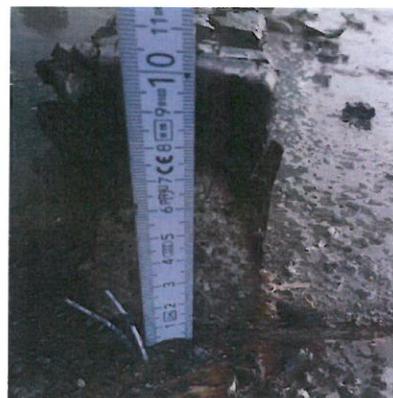
Bild A6.12 Restquerschnitt Ständer 4.

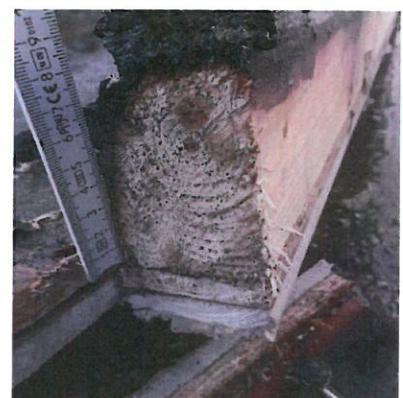
Bild A6.13 Restquerschnitt Ständer 5.
