Prüfbericht Nr. PB 3.2/23-064-2

Gegenstand: Feuerwiderstandsprüfung an einer tragenden, raumabschlie-
ßenden und wärmedämmenden Holzständer-Wandkonstruk-
tion mit einer beidseitigen, symmetrischen Bekleidung/
Bepankung nach DIN EN 1365-1:2013-08 bei einer einseitigen
Brandbeanspruchung durch die Einheits-Temperaturzeit-
kurve gemäß DIN EN 1363-1:2020-05 von der Wandseite A.

Rockwool Termarock 30 (d = 140 mm)

Swiss Krono OSB 3 (d = 25 mm)

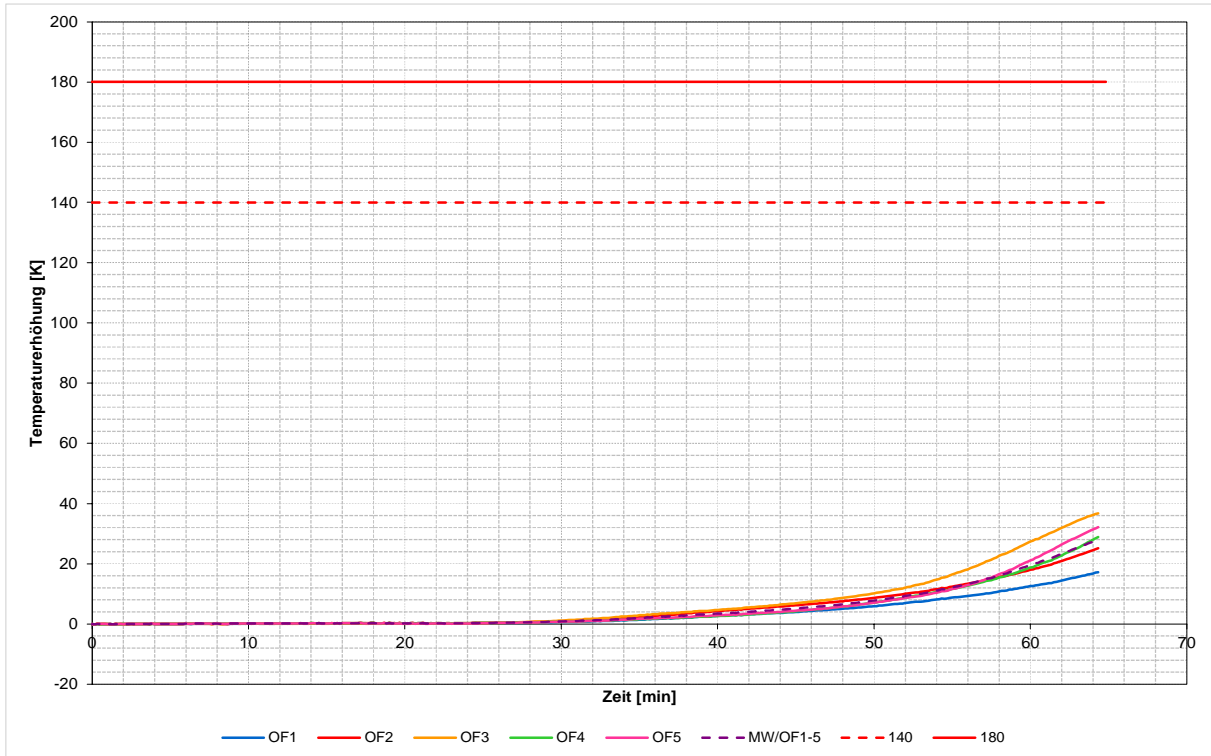
Anlage 4 Gemessene Oberflächentemperatur sowie Temperaturen in der Wandkonstruktion
Diagramm 10 Temperaturentwicklung auf der Oberfläche der Wandkonstruktion zur Bestimmung des Mittelwertes (OF 1 – OF 5 + MW)

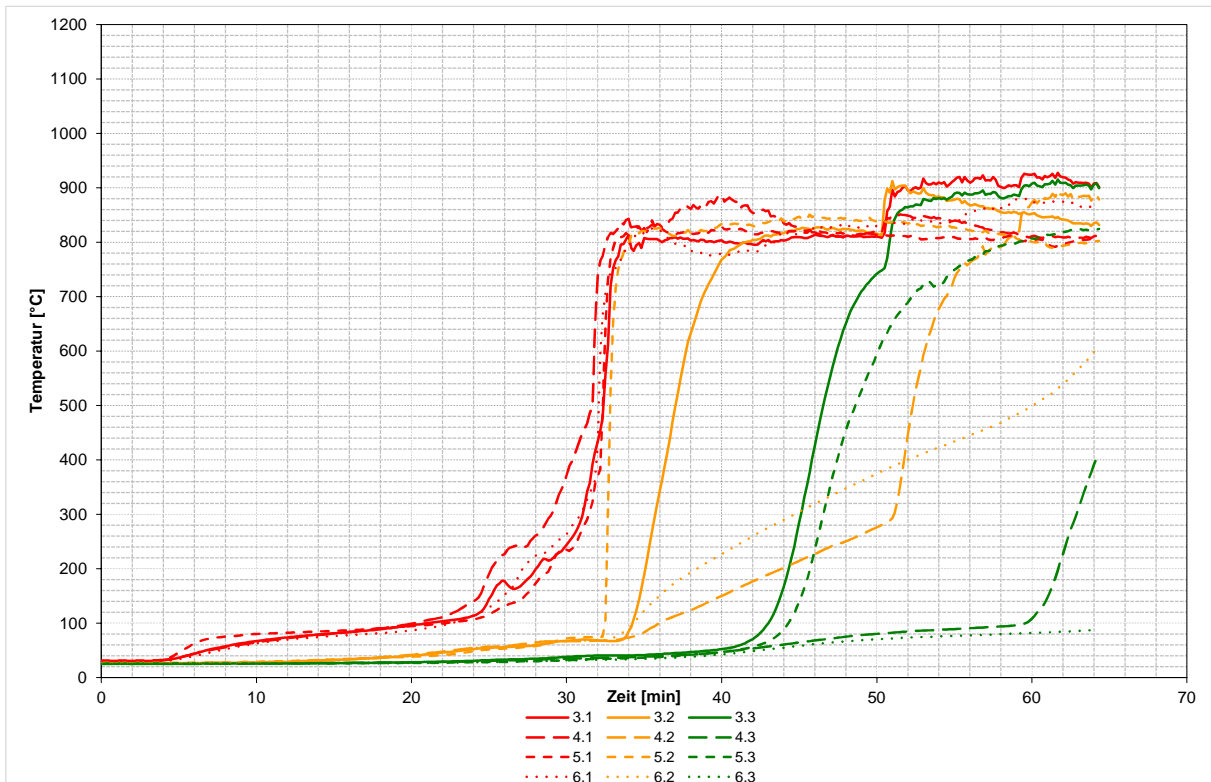
Diagramm 19 Vergleich der Temperaturentwicklung der Messstellen am Ständerwerk (Gesamt)

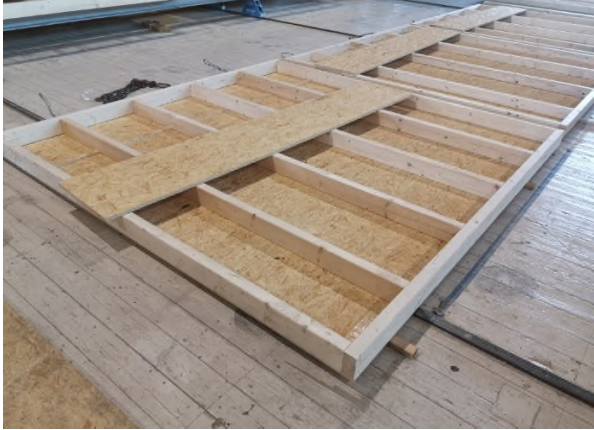
Bild 1 Ansicht der vorbereiteten Tragkonstruktion mit ausgeführter Bekleidungs-/Bepankungslage von der feuerzugewandten Wandseite.

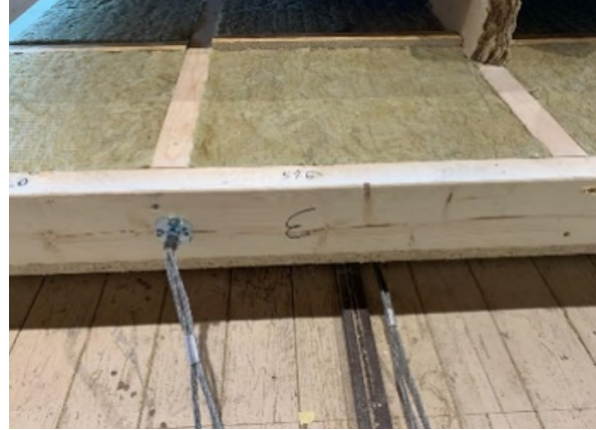
Bild 2 Ansicht auf die eingesetzte Gefachdämmung vor dem Bepanken/Bekleiden der feuerzugewandten Wandseite mit vorbereiteter Hinterlegung.

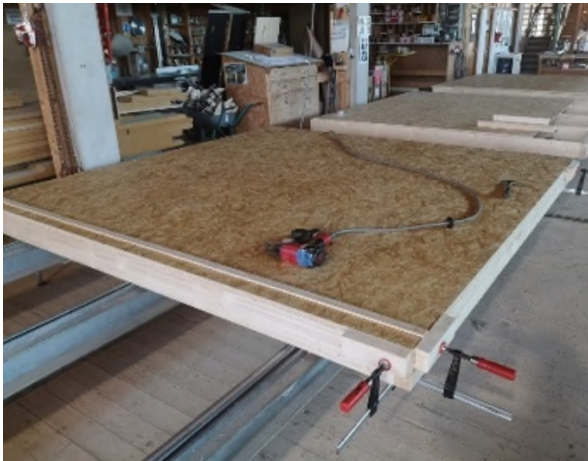
Bild 3 Ansicht auf die vorbereitete Bekleidungs-/Bepankungslage der feuerzugewandten Wandseite.

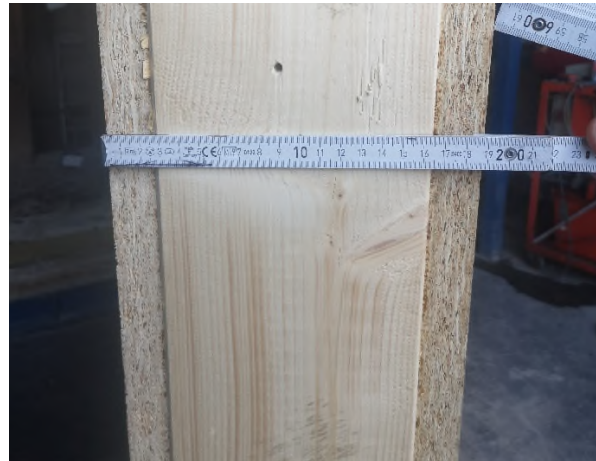
Bild 4 Ansicht auf den Querschnitt des fertiggestellten Probekörpers vor dem Einbau in den Prüföfen.

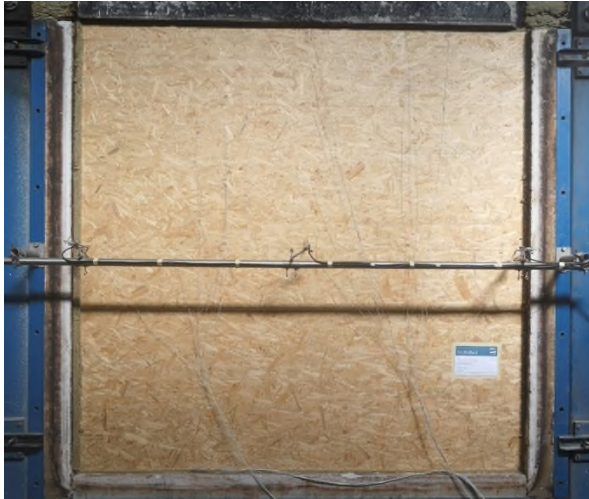
Bild 5: Wandkonstruktion vor Beginn der Feuerwiderstandsprüfung.

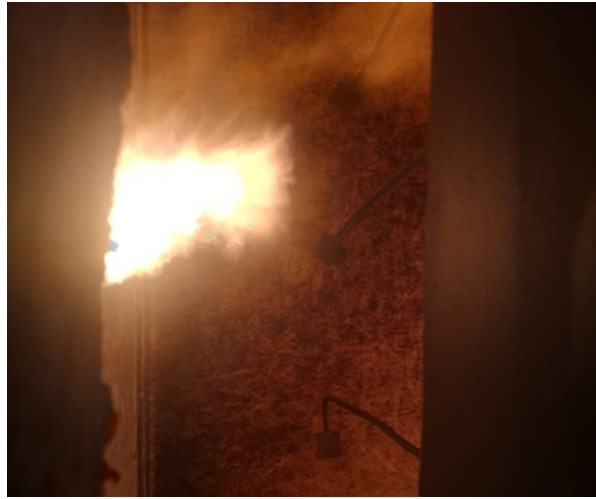
Bild 6: Prüfminute 1 – Schwarzfärbung der Oberfläche der Beplankungs-/Bekleidungsfläche.

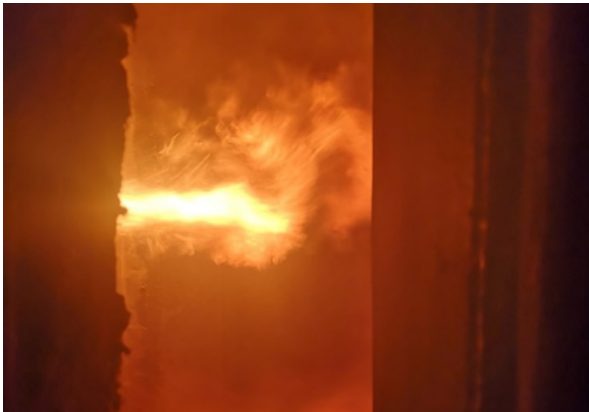
Bild 7: Prüfminute 3 – Eigenbrand des Probekörpers. Sichtprüfung nur noch eingeschränkt möglich.

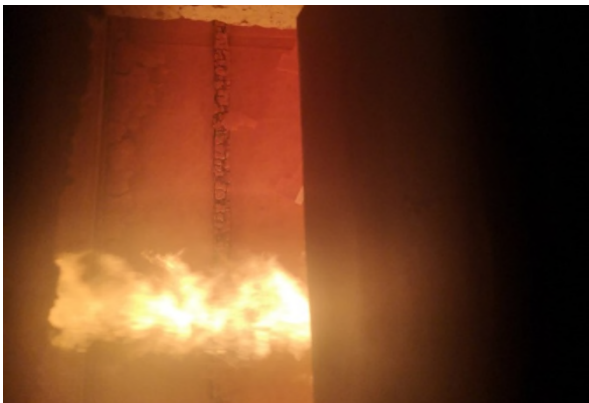
Bild 9: Prüfminute 45 – Beplankungs-/ Bekleidungsfläche vom Ständerwerk abgefallen. Gefachdämmstoff vollständig freigelegt.

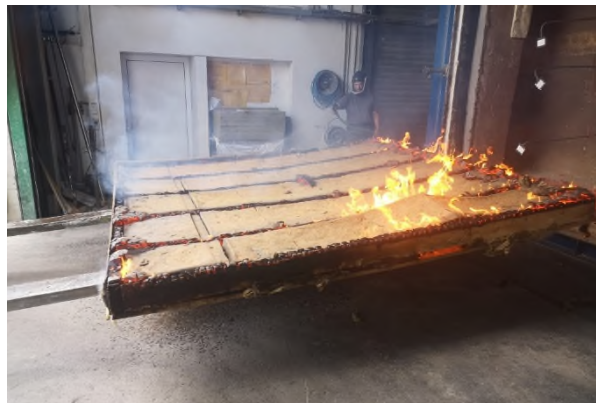
Bild 10: Ende der Feuerwiderstandsprüfung nach Tragfähigkeitsversagen.

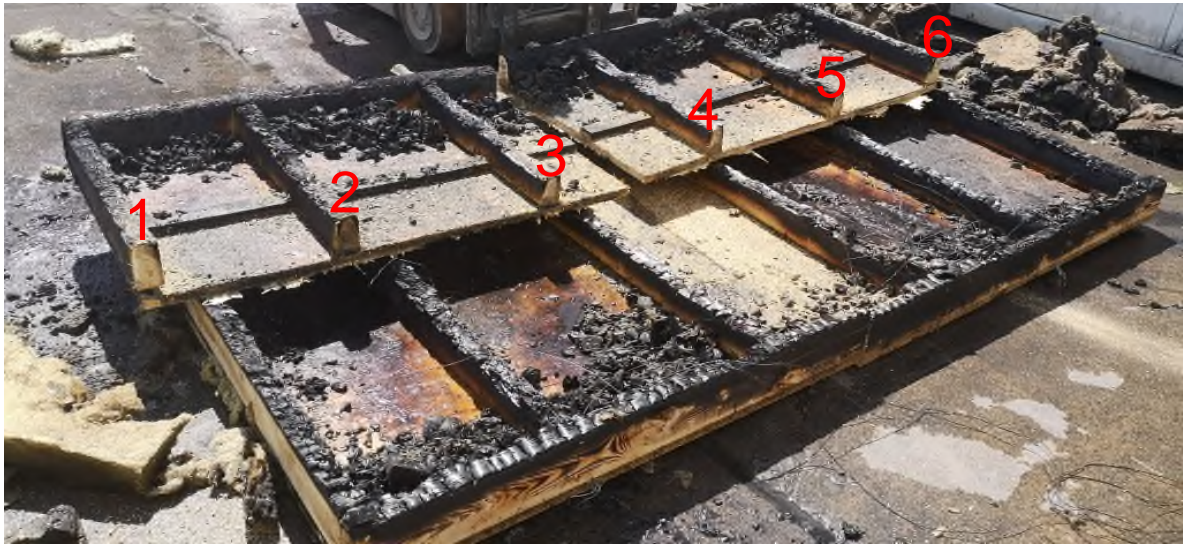
Bild 11 Blick auf den abgelöschten Probekörper; Reste der Gefachdämmung entfernt; Ständer (fortlaufend nummeriert) zur Dokumentation ihrer Restquerschnitte ca. 1000 mm vom oberen Probekörperperrand aufgetrennt.

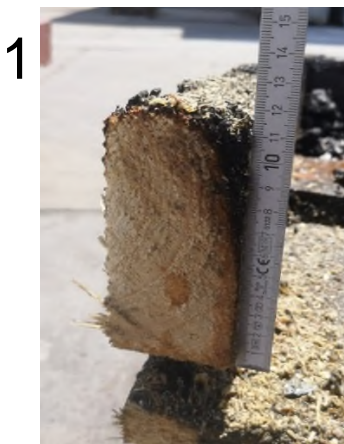
Bild 12 Restquerschnitt am ersten Ständer (ca. 120 mm)

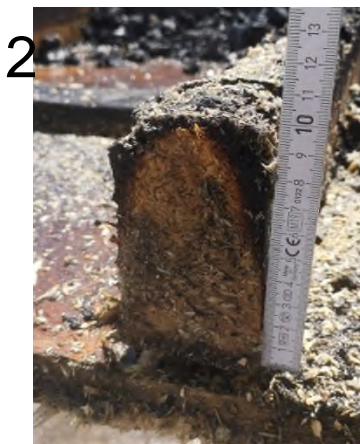
Bild 13 Restquerschnitt am zweiten Ständer (ca. 95 mm)

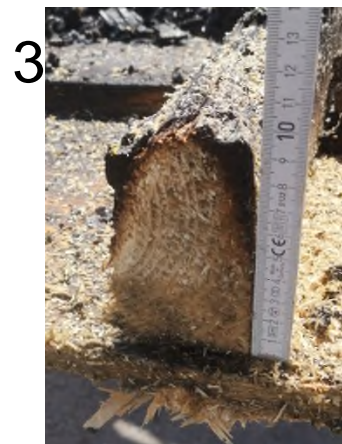
Bild 14 Restquerschnitt am dritten Ständer (ca. 100 mm)

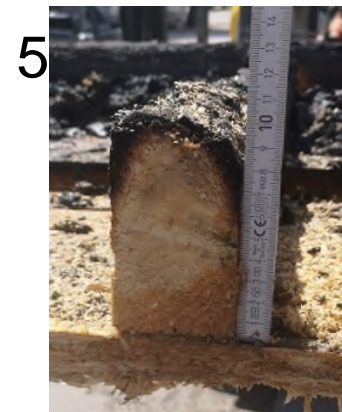
Bild 16 Restquerschnitt am fünften Ständer (ca. 100 mm)
