Prüfbericht Nr. PB 3.2/23-064-3

Gegenstand: Feuerwiderstandsprüfung an einer tragenden, raumabschlie-
ßenden und wärmedämmenden Holzständer-Wandkonstruk-
tion mit einer beidseitigen, symmetrischen Bekleidung/
Beklankung nach DIN EN 1365-1:2013-08 bei einer einseitigen
Brandbeanspruchung durch die Einheits-Temperaturzeit-
kurve gemäß DIN EN 1363-1:2020-05 von der Wandseite A.

Gefachdämmstoff:
Rockwool Termarock 30 (d = 100 mm)

Beanspruchte Bekleidung/Beklankung:
Swiss Krono OSB 3 (d = 12mm)

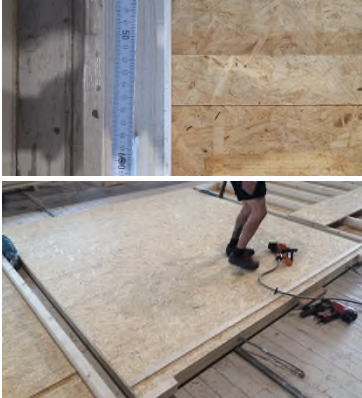
<u>Bekleidungs- / Beplankungslage:</u> Swiss Krono OSB 3 gemäß DIN 300 in Verbindung mit DIN 13986:2004 maximale Plattengröße: $b \times d \times l = 3000 \times 12 \times 2470 \text{ mm}$ Platten vertikal verlegt <u>Hinterlegung:</u> Swiss Krono OSB 3 gemäß DIN 300 in Verbindung mit DIN 13986:2004 maximale Streifengröße: $b \times d \times l = 60 \times 12 \times 770 \text{ mm}$ <u>Fugenausführung:</u> Keine Vertikalfugen abgebildet, Horizontalfugen, dicht und stumpf gestoßen Fugenbreite: $a \leq 0,5 \text{ mm}$ Horizontalfuge 530 mm von Oberkante angeordnet und mit Hinterlegungsplattenstreifen zusätzlich geschützt.	<u>Befestigungsmittel der Plattenlage:</u> Klammern KMR KG 45 VZ HZ gemäß ETA ¹⁾ -18/0708 Länge: 45 mm Rückenbreite: 11,1 mm Draht \varnothing : 1,57 mm x 1,44 mm Klammerabstand: $a = 150 \text{ mm}$ Reihenabstand: $b = 835 \text{ mm}$ Abstand zum Plattenrand: $c = 25 \text{ mm}$ Befestigung auf den Ständern, dem Rähm und der Schwelle. <u>Befestigungsmittel der Hinterlegung:</u> Haubold KG 722 CD NK12 geh. gemäß ETA ¹⁾ -18/0708 Länge: 22 mm Rückenbreite: 11,25 mm Draht \varnothing : 1,53 mm Klammerabstand: $a = 100 \text{ mm}$ Abstand zum Plattenrand: $c = 20 \text{ mm}$ Befestigung in der Bekleidungs-/ Beplankungslage.

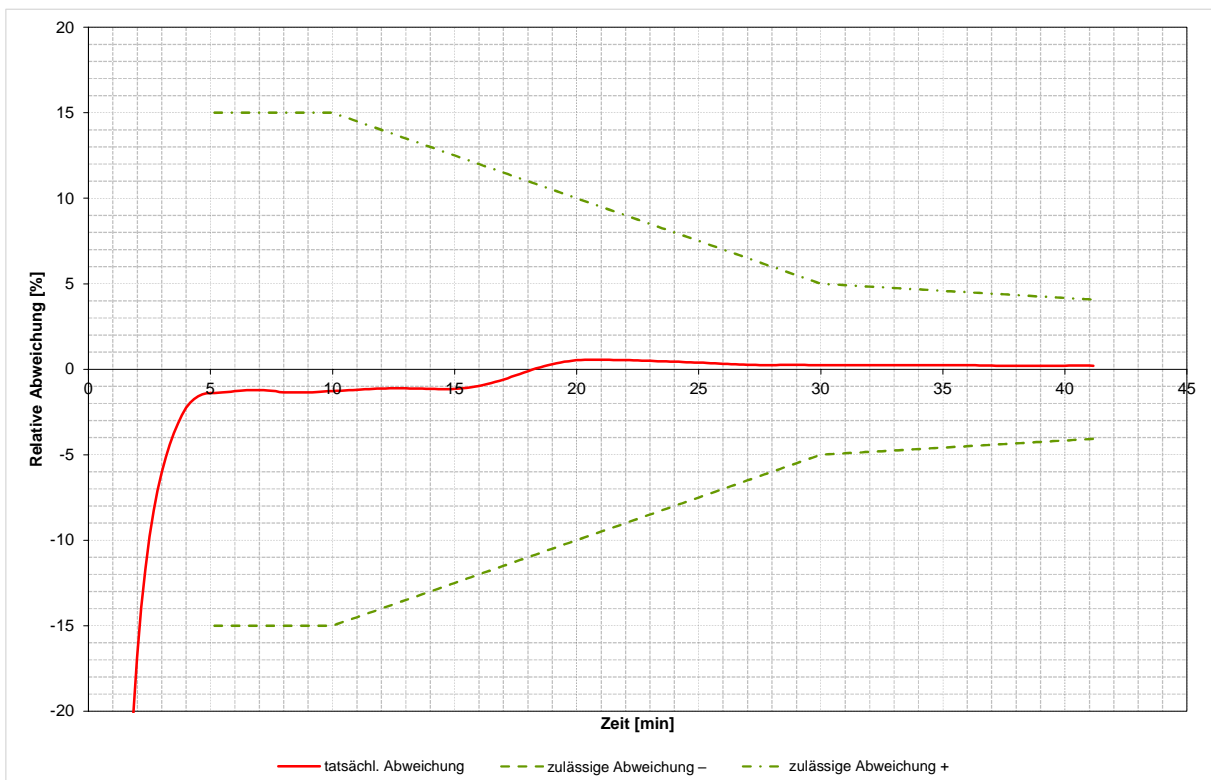
Diagramm 2 Relative Abweichung vom Integral der ETK

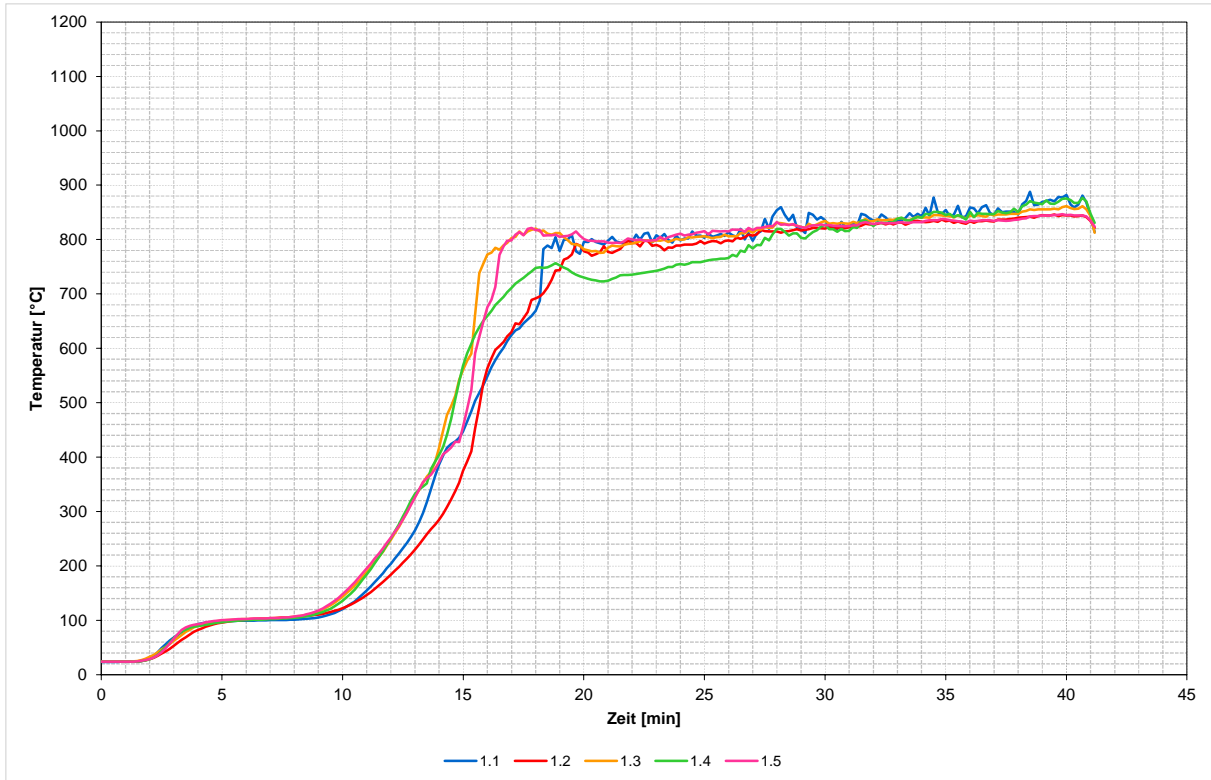
Diagramm 12 Temperaturentwicklung an Messstellen der feuerzugewandten Beplankungsinneenseite.

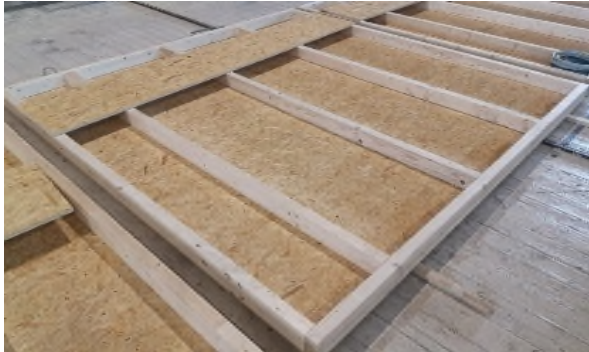
Bild 1 Ansicht der vorbereiteten Tragkonstruktion mit ausgeführter Bekleidungs-/Beplankungslage von der feuerabgewandten Wandseite.

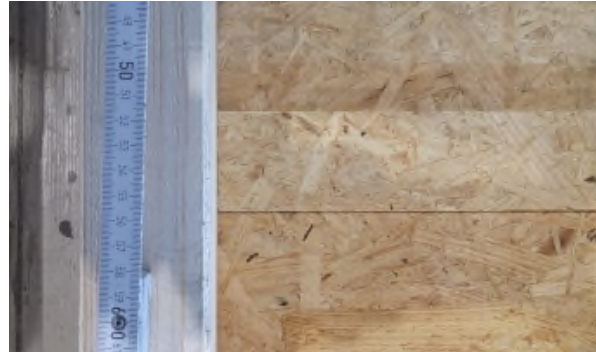
Bild 2 Detailansicht der Hinterlegung auf der feuerabgewandten Beplankungs-/Bekleidungs-lage, vor der Montage der Gefachdämmung.

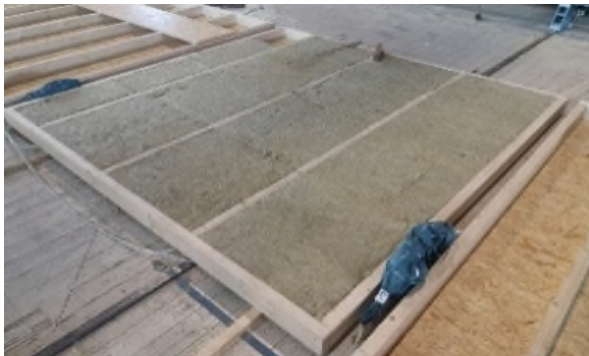
Bild 3 Ansicht auf die eingesetzte Gefachdämmung vor dem Beplanen/Bekleiden der feuerzugewandten Wandseite.

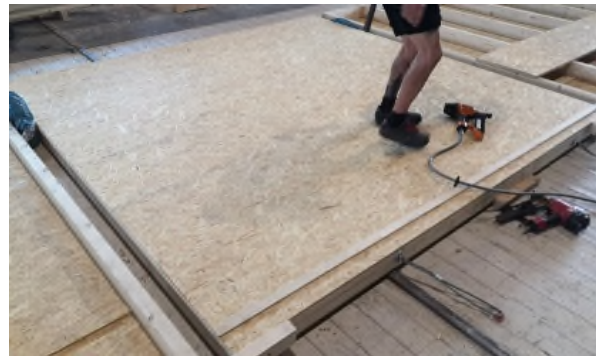
Bild 4 Ansicht auf die vollständig montierte feuerzugewandte Beplankungs-/Bekleidungs-lage.

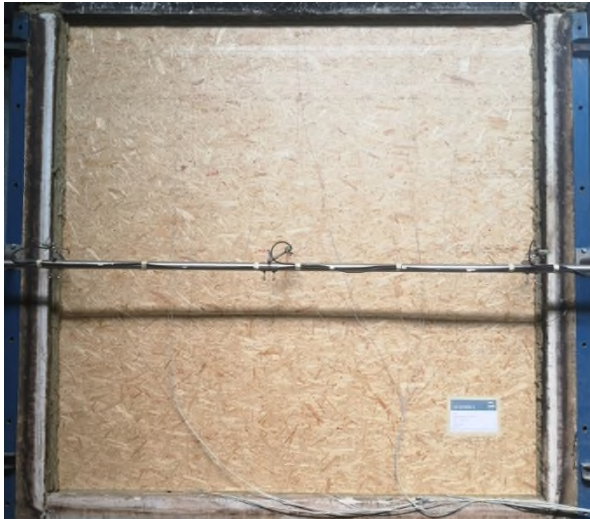
Bild 5: Wandkonstruktion vor Beginn der Feuerwiderstandsprüfung.

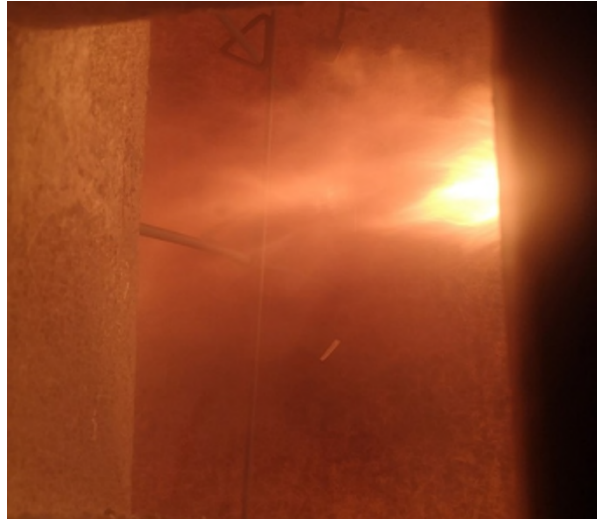
Bild 6: Prüfminute 1 – Schwarzfärbung der Oberfläche der Beplankungs-/Bekleidungsfläche.

01:00	Vollständige Schwarzfärbung der Oberfläche der Beplankungs- / Bekleidungs-lage.	F
03:00	Sichttrübung im Brandraum. Prüfbeobachtung vollständig unterbrochen.	F

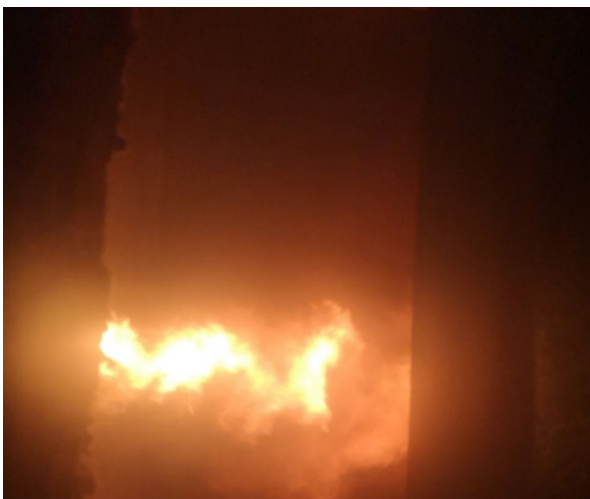
Bild 7: Prüfminute 3 – Sichttrübung im Brandraum. Prüfbeobachtung unterbrochen.

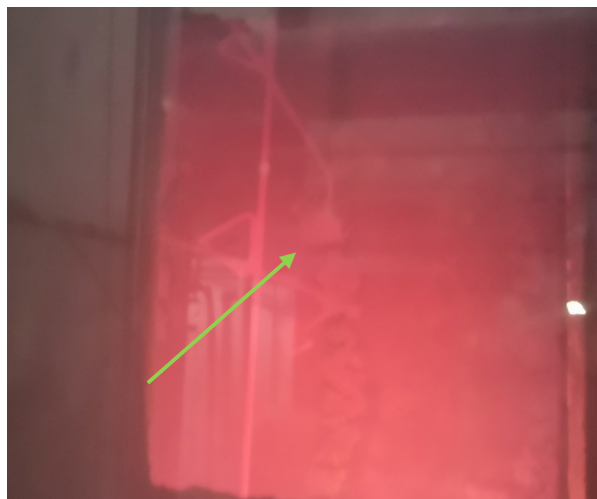
Bild 8: Prüfminute 20 – Sichtprüfung wieder eingeschränkt möglich. Beplankungs-/Bekleidungsfläche fast vollständig verbrannt, Restsegmente der Plattenlage nur noch an den Ständern erkennbar. Gefachdämmstoff vollständig freigelegt jedoch nicht ausgefallen.

20:00	Sichtprüfung wieder eingeschränkt möglich. Beplankungs-/Bekleidungs-lage fast vollständig verbrannt, Restsegmente der Plattenlage an den Ständern erkennbar. Gefachdämmstoff vollständig freigelegt jedoch nicht ausgefallen.	F

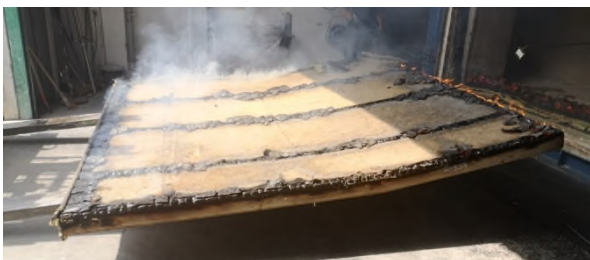
Bild 9: Ende der Feuerwiderstandsprüfung nach Tragfähigkeitsversagen.

40:00	Tragfähigkeitsversagen des Probekörpers.	-
40:00	Ende der Feuerwiderstandsprüfung.	-
42:00	Entnahme des Probekörpers aus dem Prüfofen.	-
49:00	Probekörper partiell demontiert und vollständig gelöscht.	-

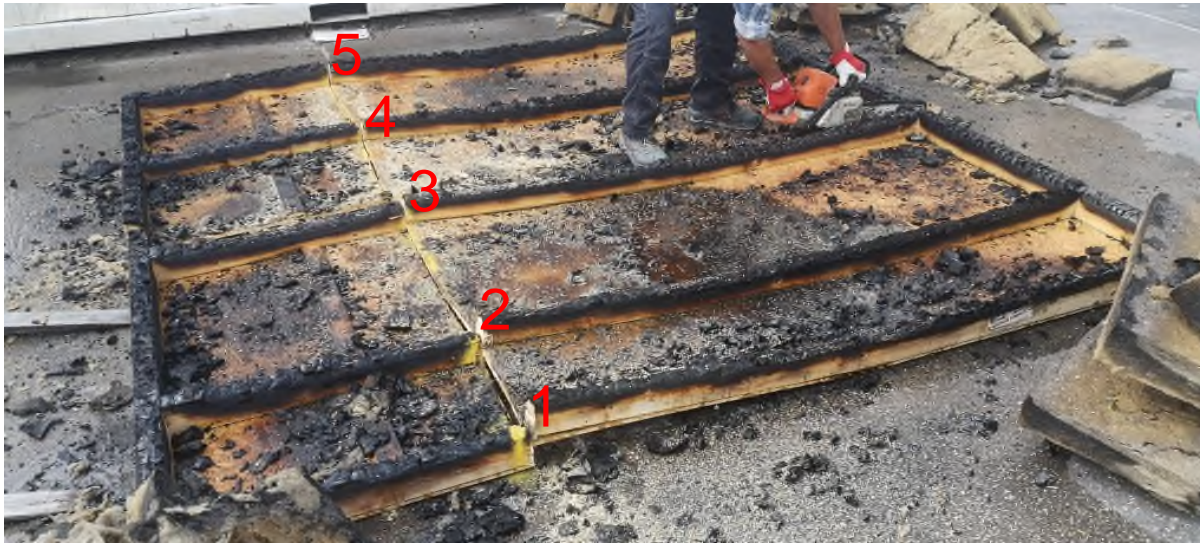
Bild 10 Blick auf den abgelöschten Probekörper; Reste der Gefachdämmung entfernt; Ständer (fortlaufend nummeriert) zur Dokumentation ihrer Restquerschnitte ca. 1000 mm vom oberen Probekörpertrand aufgetrennt.

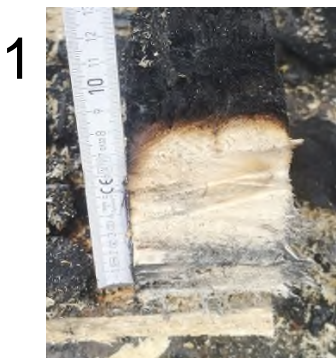
Bild 11 Restquerschnitt am ersten Ständer (ca. 85 mm)

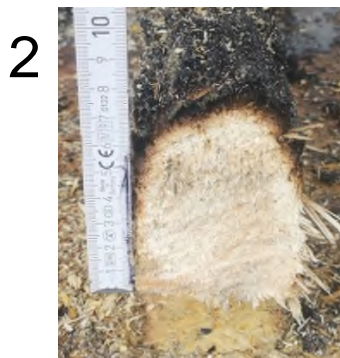
Bild 12 Restquerschnitt am zweiten Ständer (ca. 75 mm)

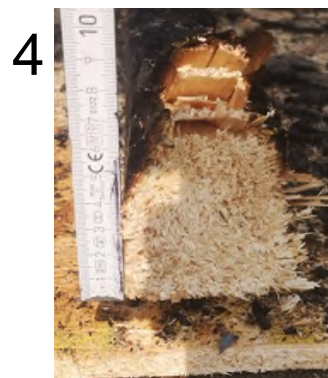
Bild 14 Restquerschnitt am vierten Ständer (ca. 70 mm)
