## Prüfbericht Nr. PB 3.2/23-064-4

**Gegenstand:** Feuerwiderstandsprüfung an einer tragenden, raumabschlie-  
ßenden und wärmedämmenden Holzständer-Wandkonstruk-  
tion mit einer beidseitigen, symmetrischen Bekleidung/  
Bepankung nach DIN EN 1365-1:2013-08 bei einer einseitigen  
Brandbeanspruchung durch die Einheits-Temperaturzeit-  
kurve gemäß DIN EN 1363-1:2020-05 von der Wandseite A.

**Gefachdämmstoff:**  
Rockwool Termarock 30 (d = 140 mm)

**Beanspruchte Bekleidung/Bepankung:**  
Swiss Krono OSB 3 (d = 22 mm)

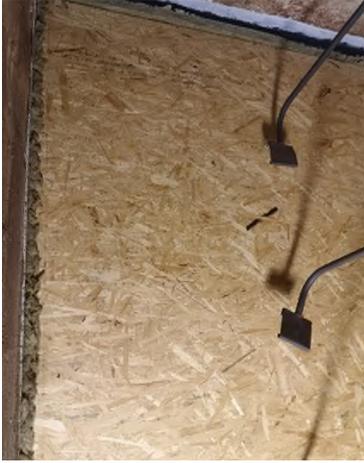
<u>Bekleidungs- / Beplankungslage:</u> Swiss Krono OSB 3 gemäß DIN 300 in Verbindung mit DIN 13986:2004 maximale Plattengröße: $b \times d \times l = 3000 \times 22 \times 2470 \text{ mm}$ Platten vertikal verlegt <u>Hinterlegung:</u> Swiss Krono OSB 3 gemäß DIN 300 in Verbindung mit DIN 13986:2004 maximale Streifengröße: $b \times d \times l = 60 \times 22 \times 770 \text{ mm}$ <u>Fugenausführung:</u> Keine Vertikalfugen abgebildet, Horizontalfugen, dicht und stumpf gestoßen Fugenbreite: $a \leq 0,5 \text{ mm}$ Horizontalfuge 530 mm von Oberkante angeordnet und mit Hinterlegungsplattenstreifen zusätzlich geschützt.	<u>Befestigungsmittel der Plattenlage:</u> Klammern KMR KG 45 VZ HZ gemäß ETA <sup>1)</sup> -18/0708 Länge: 45 mm Rückenbreite: 11,1 mm Draht $\varnothing$ : 1,57 mm x 1,44 mm Klammerabstand: $a = 150 \text{ mm}$ Reihenabstand: $b = 835 \text{ mm}$ Abstand zum Plattenrand: $c = 25 \text{ mm}$ Befestigung auf den Ständern, dem Rähm und der Schwelle. <u>Befestigungsmittel der Hinterlegung:</u> Klammern KMR KG 45 VZ HZ gemäß ETA <sup>1)</sup> -18/0708 Länge: 45 mm Rückenbreite: 11,1 mm Draht $\varnothing$ : 1,57 mm x 1,44 mm Klammerabstand: $a = 100 \text{ mm}$ Abstand zum Plattenrand: $c = 20 \text{ mm}$ Befestigung in der Bekleidungs-/ Beplankungslage.

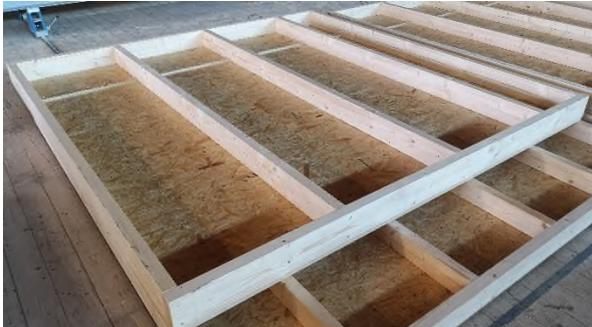
**Bild 1** Ansicht der vorbereiteten Tragkonstruktion mit ausgeführter Bekleidungs-/Beplankungslage von der feuerzugewandten Wandseite.

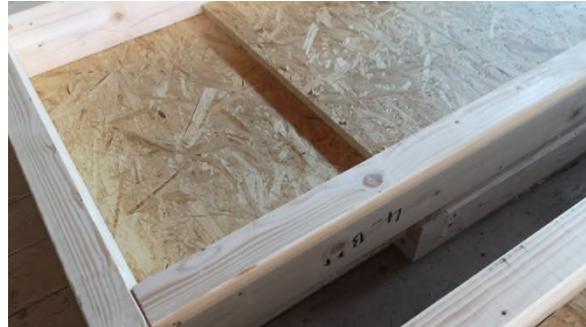
**Bild 2** Detailansicht der Hinterlegung auf der feuerzugewandten Beplankungs-/Bekleidungs-lage, vor der Montage der Gefachdämmung.

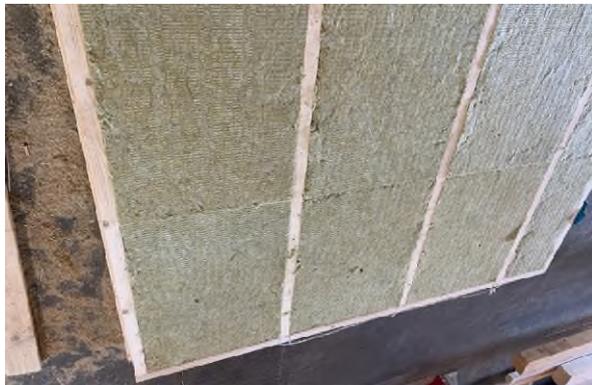
**Bild 3** Ansicht auf die eingesetzte Gefachdämmung vor dem Beplanken/Bekleiden der feuerangewandten Wandseite.

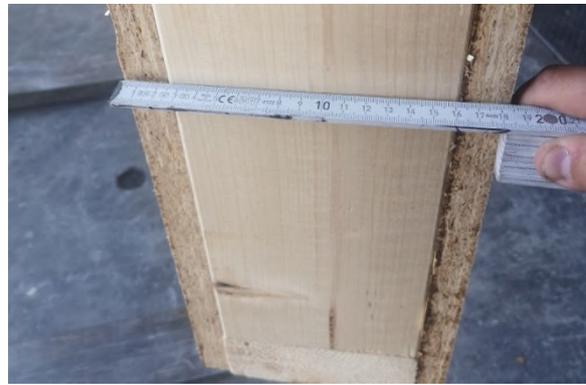
**Bild 4** Ansicht auf den Querschnitt des fertiggestellten Probekörpers, vor den Einsetzen in den Prüföfen.

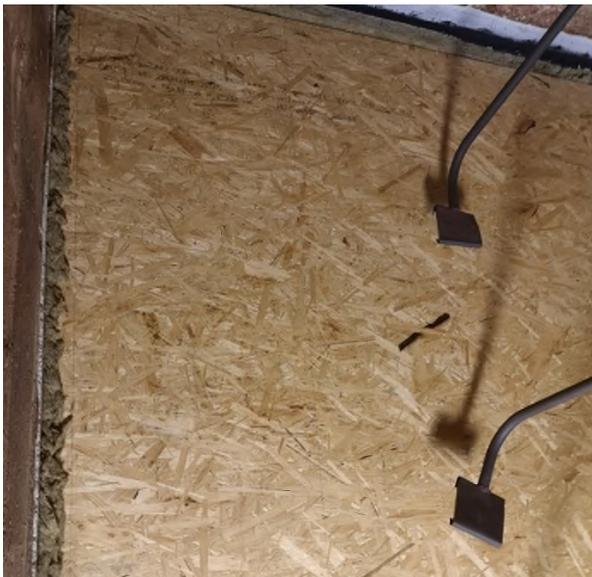
**Bild 5** Ansicht auf die vollständig montierte feuerzugewandte Beplankungs-/Bekleidungs-lage, nach dem Einbau in den Prüföfen.

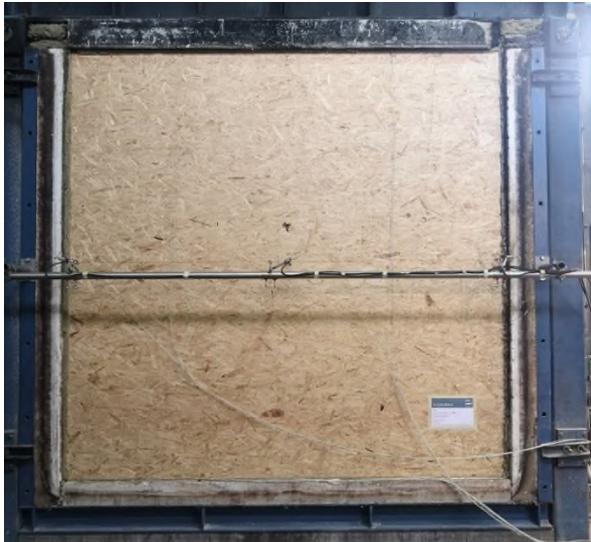
*Bild 6: Wandkonstruktion vor Beginn der Feuerwiderstandsprüfung.*

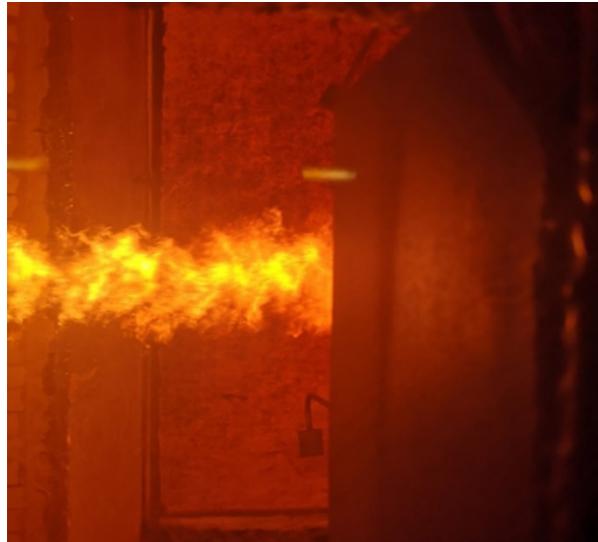
*Bild 7: Prüfminute 1 – Schwarzfärbung der Oberfläche der Beplankungs-/Bekleidungs-lage.*

00:00	Start der Feuerwiderstandsprüfung.	-
01:00	Schwarzfärbung der Oberfläche der Beplankungs- / Bekleidungs-lage.	F
13:00	Zunehmender Eigenbrand des Probekörpers. Sichtprüfung vollständig unterbrochen.	F

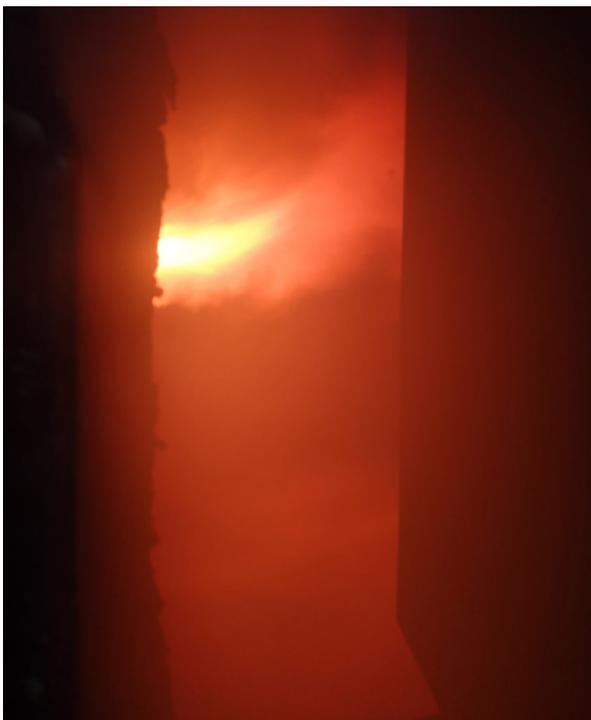
*Bild 8: Prüfminute 13 – Zunehmender Eigenbrand des Probekörpers. Sichtprüfung vollständig unterbrochen.*

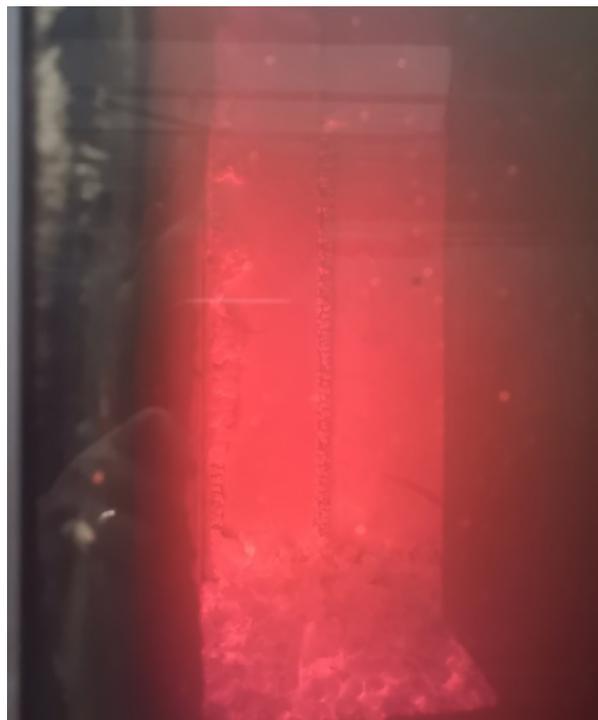
*Bild 9: Prüfminute 37 – Sichtprüfung wieder möglich. Bekleidungs-/Beplankungslage abgefallen. Gefachdämmstoff liegt vollständig frei. Ständer teilweise stark pyrolysiert.*

37:00	Sichtprüfung wieder möglich. Beplankungs-/Bekleidungs-lage abgefallen. Gefachdämmstoff liegt vollständig frei. Ständer teilweise stark pyrolysiert.	F

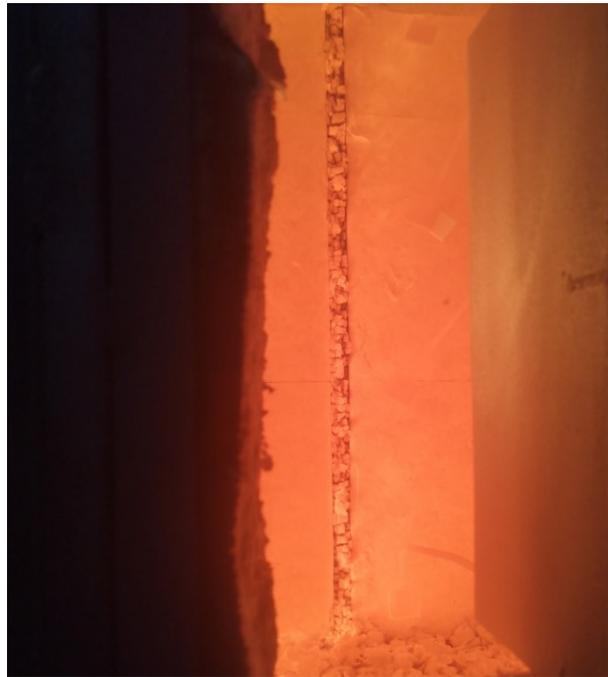
*Bild 11: Prüfminute 53 – Bepunktungs-/ Bekleidungs- lage vollständig vom Ständerwerk abgefallen. Gefachdämmstoff vollständig freigelegt.*

53:00	Bekleidungs-/Beplankungs-lage vollständig vom Ständerwerk abgefallen. Gefachdämmstoff vollständig freigelegt.	F
58:00	Beginnende sichtbar konvexe Verformung des Probekörpers.	FA

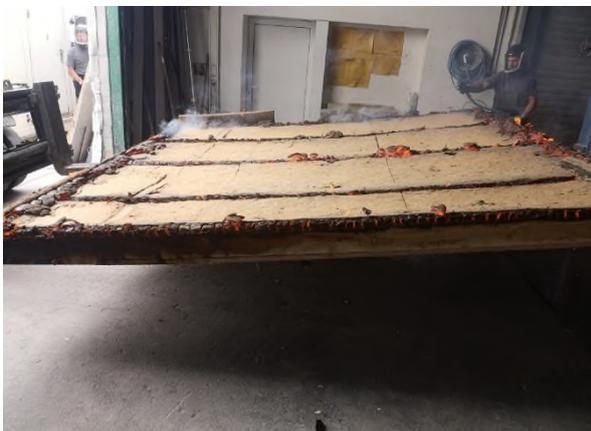
*Bild 12: Versagen der Tragfähigkeit. Ende der Feuerwiderstandsprüfung.*

60:00	Rückbau der horizontalen Wegaufnehmer auf Grundlage zunehmender konvexer Verformung des Probekörpers.	FA
68:00	Tragfähigkeitsversagen des Probekörpers.	-

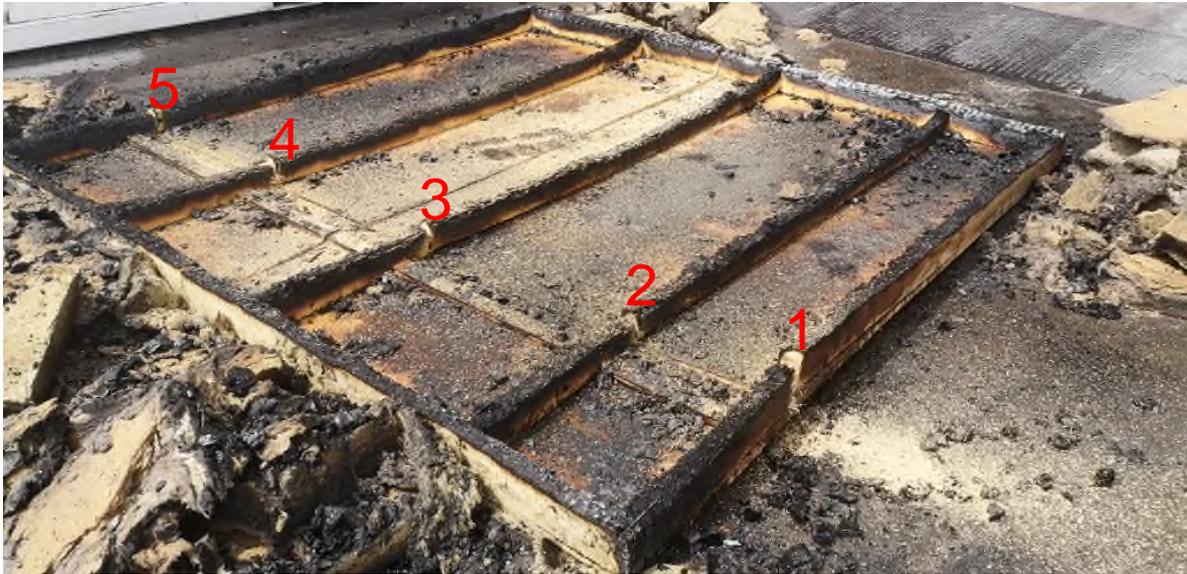
*Bild 13 Blick auf den abgelöschten Probekörper; Reste der Gefachdämmung entfernt; Ständer (fortlaufend nummeriert) zur Dokumentation ihrer Restquerschnitte ca. 800 mm vom oberen Probekörpertrand aufgetrennt.*

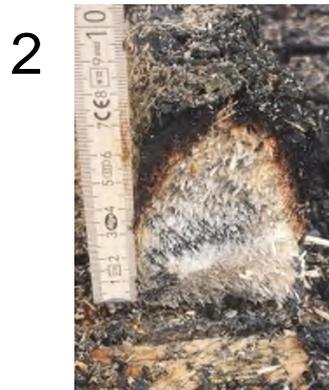
*Bild 15 Restquerschnitt am zweiten Ständer (ca. 70 mm)*

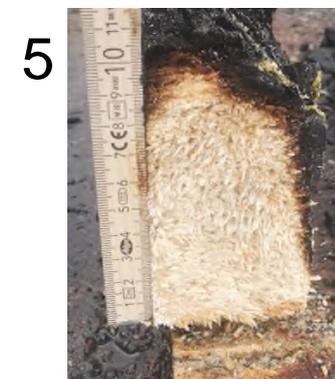
*Bild 18 Restquerschnitt am fünften Ständer (ca. 100 mm)*
